**REAVALIAÇÃO DA INTEGRIDADE DAS PONTES FERROVIÁRIAS DO TRECHO  
OURO PRETO-MARIANA – VISÃO DOS PROBLEMAS PATOLÓGICOS E  
ESTUDO DE CASO DA PONTE DA ESTAÇÃO DE OURO PRETO**

MESTRANDO: Wagner Cavallare de Souza

Dissertação apresentada ao programa de Pós-Graduação do Departamento de Engenharia Civil da Escola de Minas da Universidade Federal de Ouro Preto, como parte dos requisitos para obtenção do título de mestre em Engenharia Civil, área de concentração: Construção Metálica.

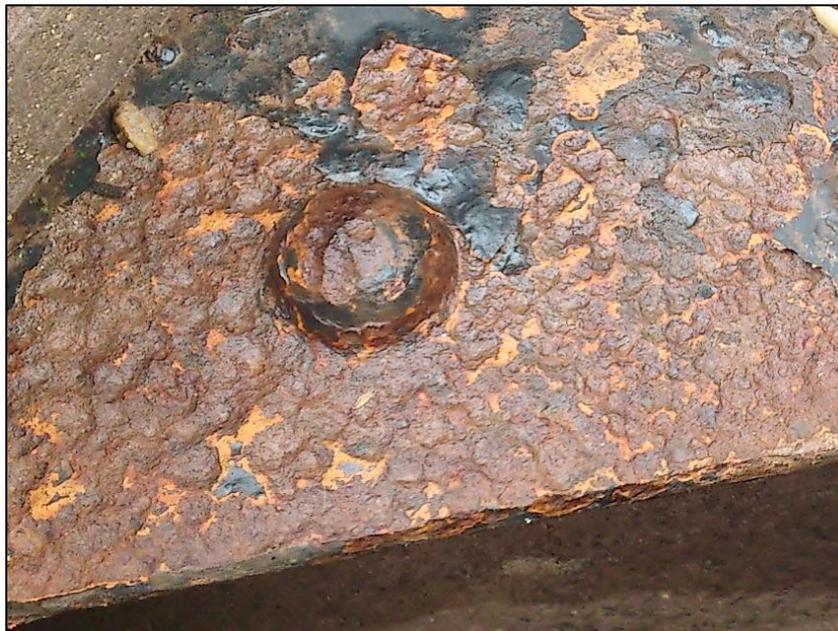
Por ser visível, é facilmente detectada e, por isso, a menos perigosa das formas de corrosão e é facilmente controlável. São exemplos de corrosão uniforme o “enferrujamento” dos aços ao carbono em contato com a atmosfera e ao ataque químico de um metal por um ácido. Alguns metais, como o alumínio, e ligas, como o aço inoxidável, são muito resistentes à corrosão uniforme, pois apresentam camada passiva em ambientes oxidantes. Tal corrosão pode ser observada na Figura 2.10 que mostra um elemento estrutural da Ponte da Estação de Ouro Preto (PEOP) afetada pela corrosão uniforme.

**Figura 2.10** – Corrosão uniforme na Ponte da Estação de Ouro Preto – MG.

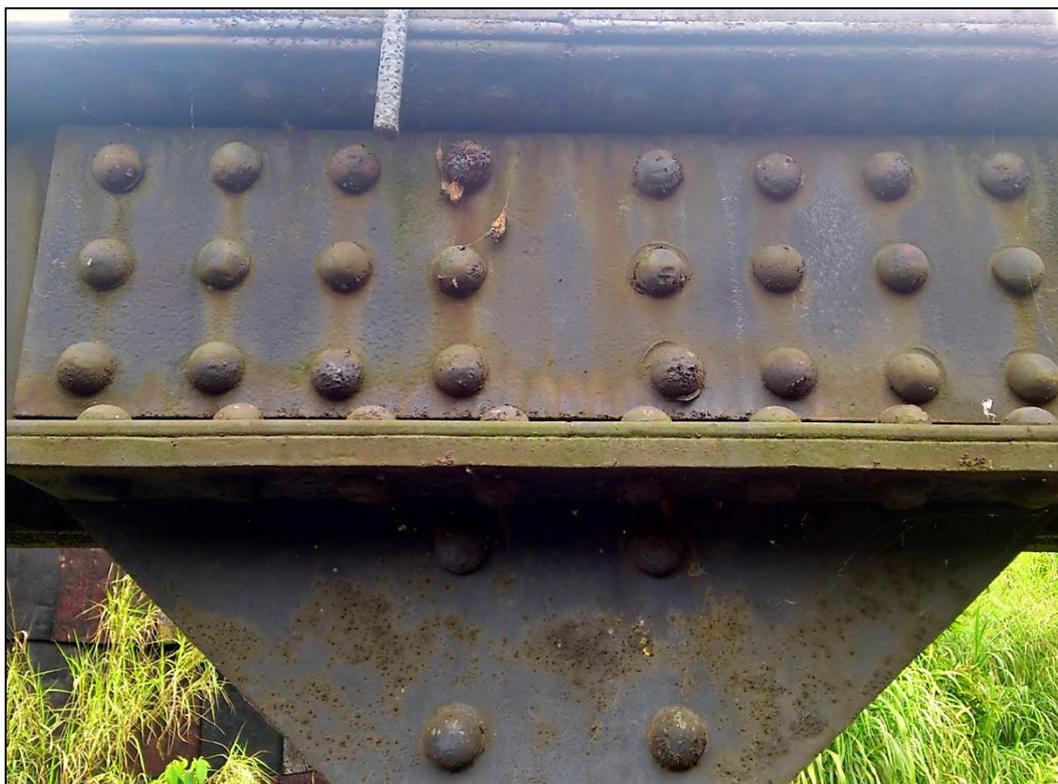
**Figura 2.15** - Ligação rebitada na Ponte da Estação de Ouro Preto

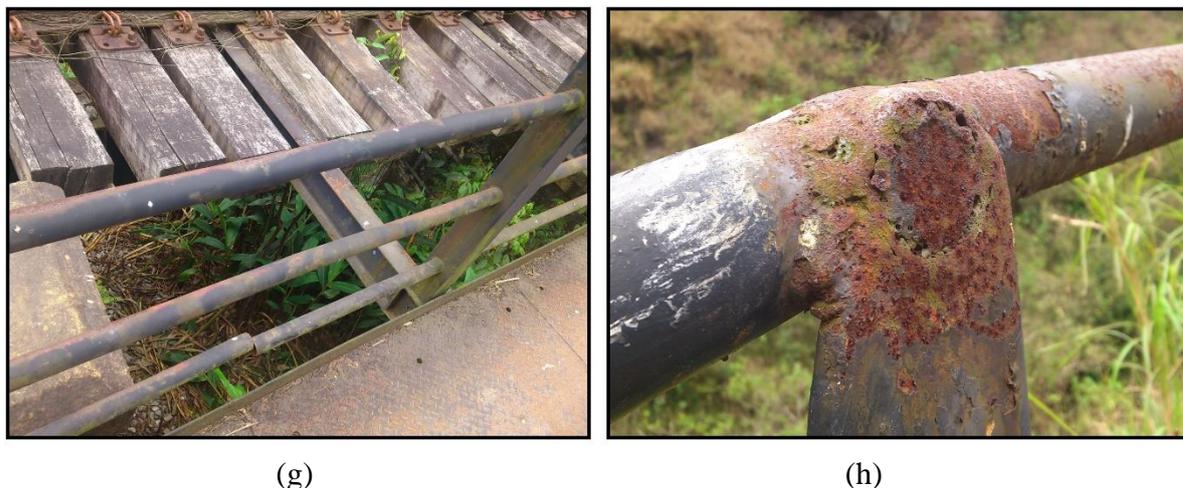
**Figura 4.13** – Registro fotográfico da “Ponte da Barra de Ouro Preto/MG” (2014); (a) vista superior; (b) vista lateral; (c) e (d) detalhe dos aparelhos de apoio; (e) e (f) suporte da passarela de pedestres; (g) e (h) patologias na passarela de pedestres

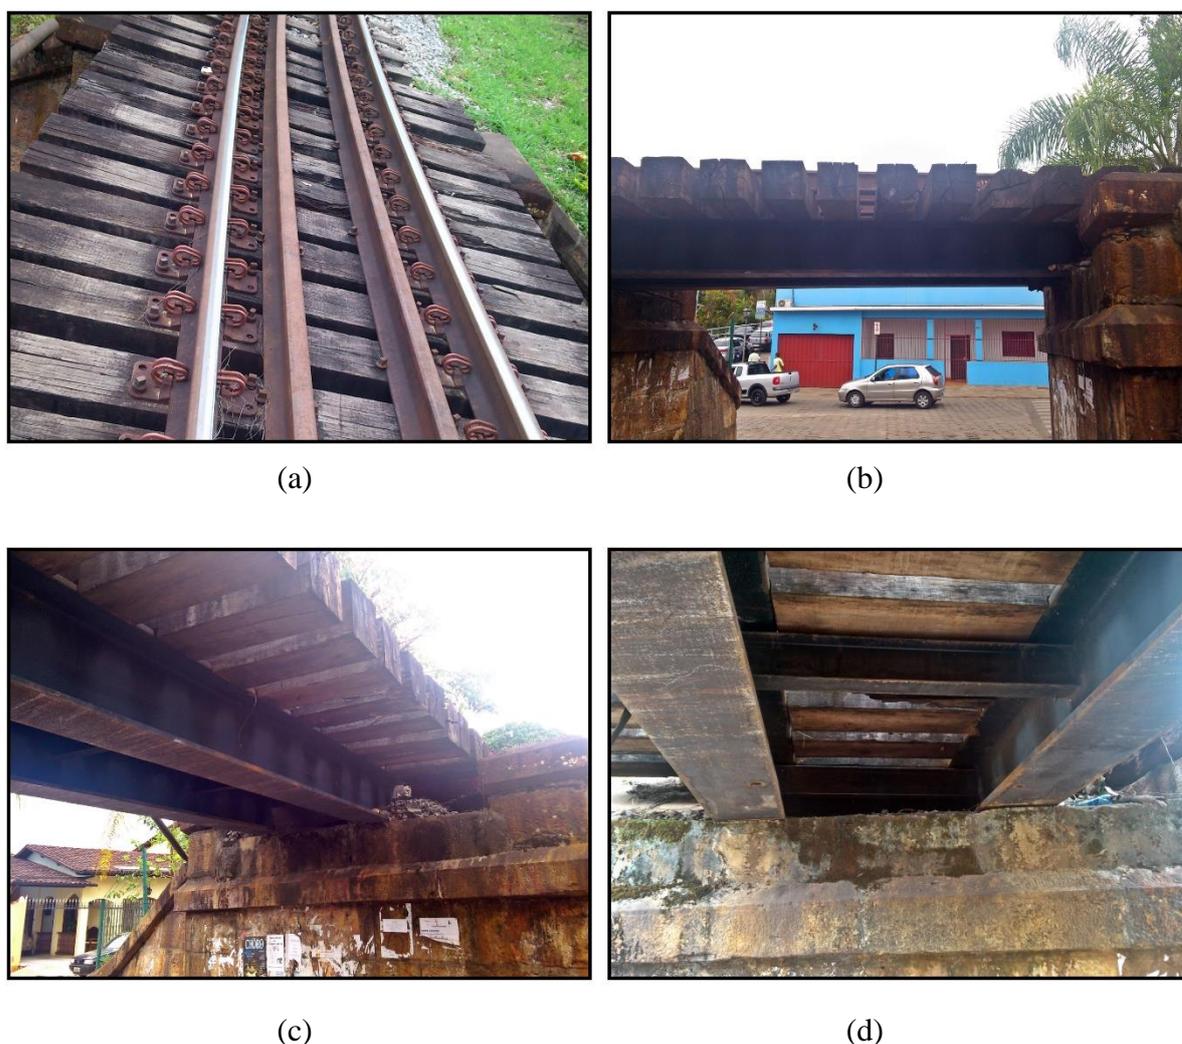
**Figura 4.28** – Registro fotográfico do “Viaduto de Mariana/MG” (2014); (a) vista superior; (b) vista lateral; (c) detalhe do pilar; (d) detalhe da ausência de aparelho de apoio na estrutura

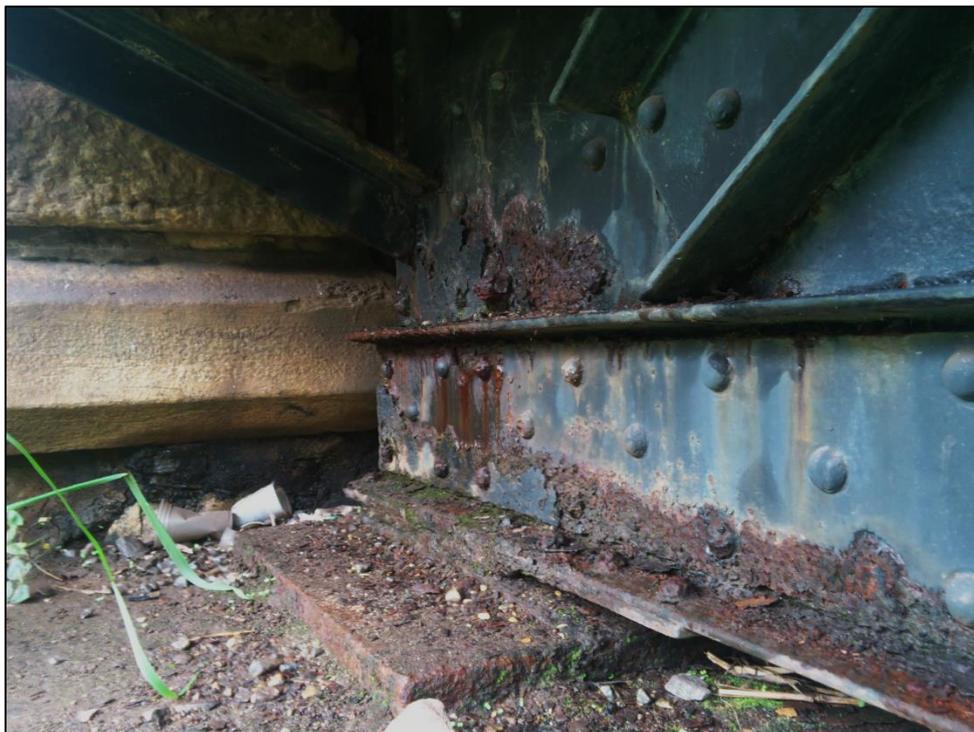
**Figura 4.29** - Corrosão na viga inferior e no aparelho de apoio fixo da “Ponte da Estação”

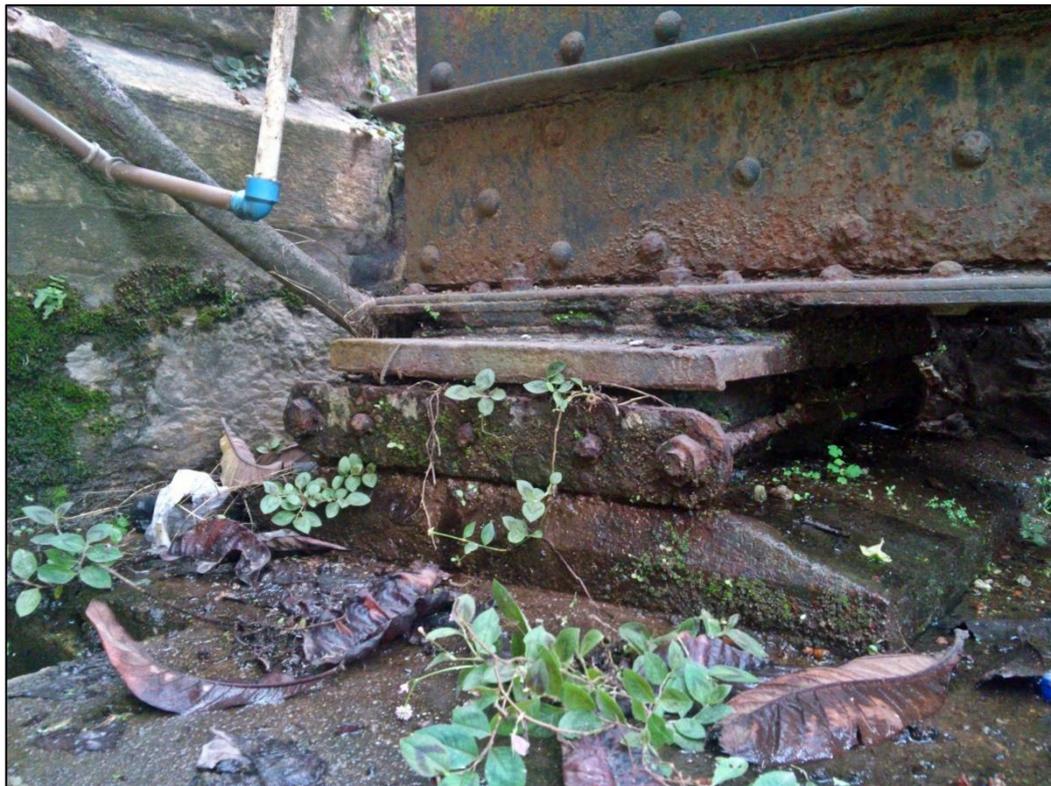
**Figura 4.30** – Tubulação de água e degradação no aparelho de apoio móvel da “Ponte da Estação”

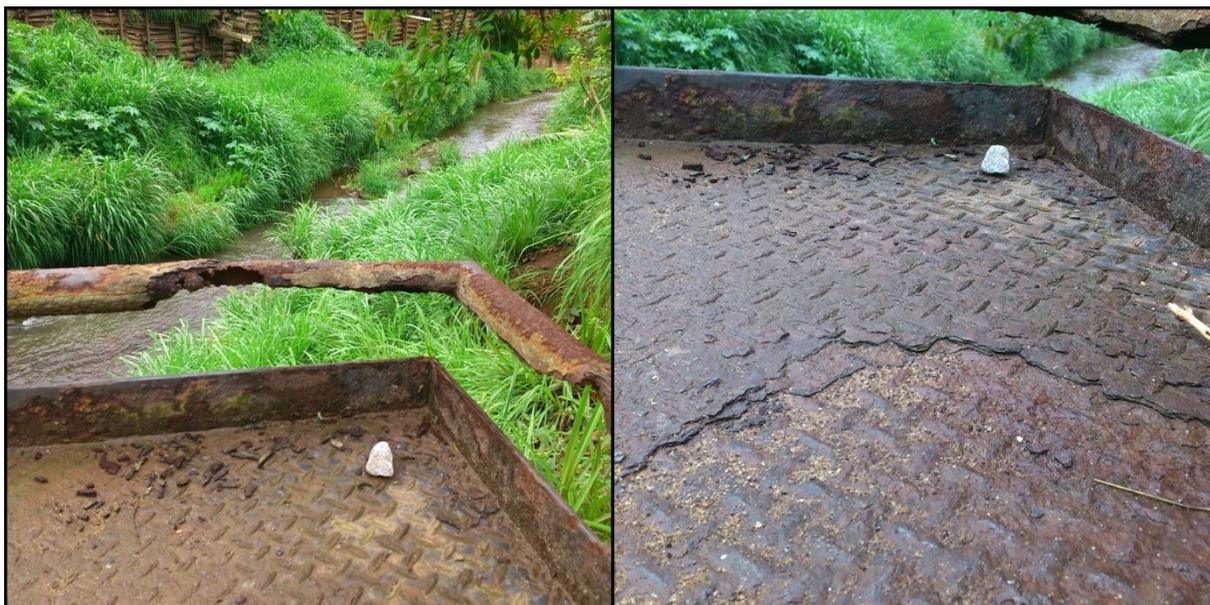
**Figura 4.31** - Corrosão na passarela de pedestres da “Ponte da Estação de Ouro Preto”

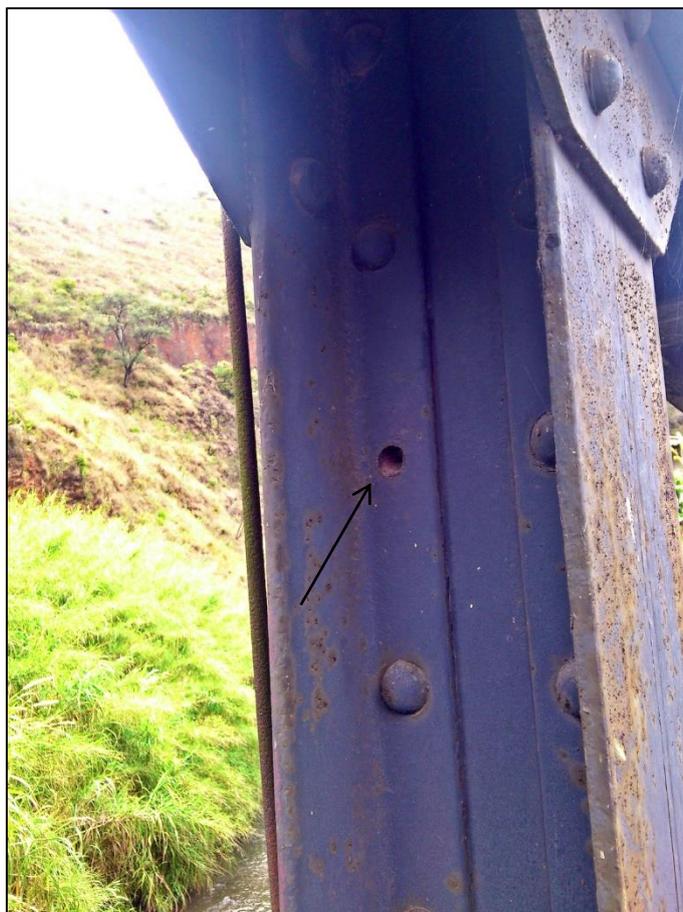
**Figura 4.32** – Ausência de elemento de ligação da “Ponte da Estação”

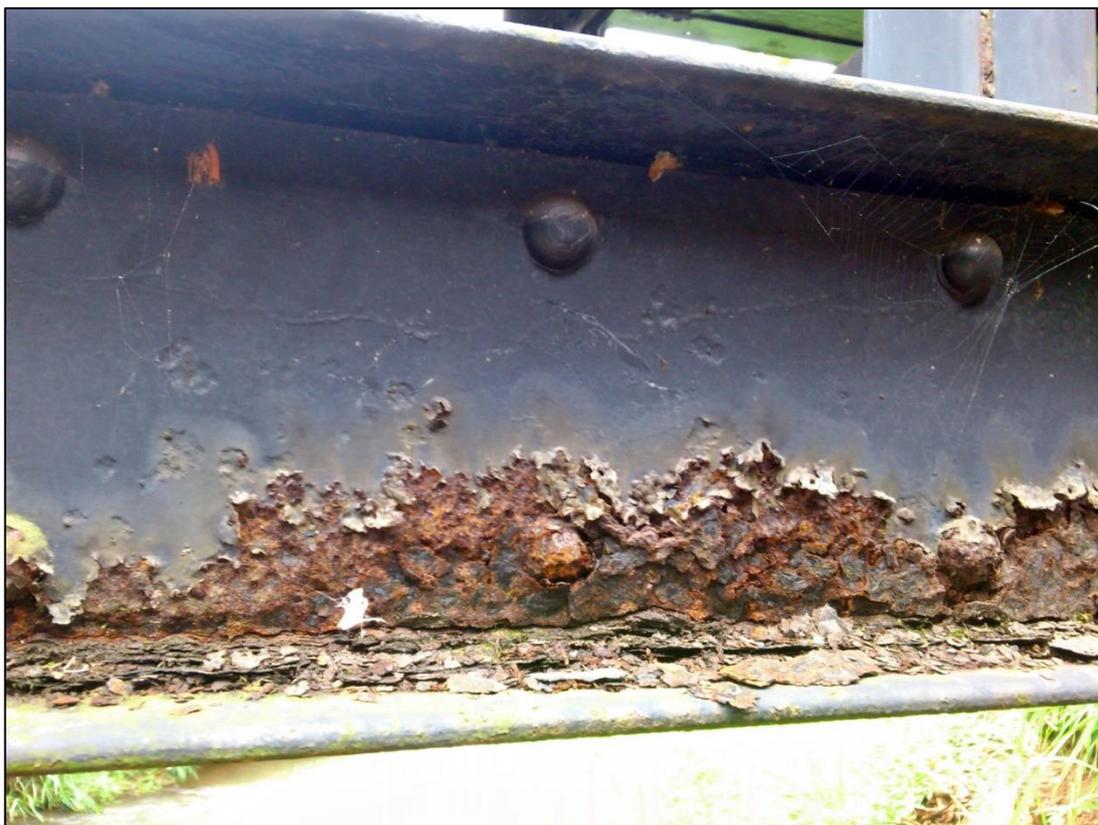
**Figura 4.33** – Corrosão no Banzo inferior da “Ponte da Estação”

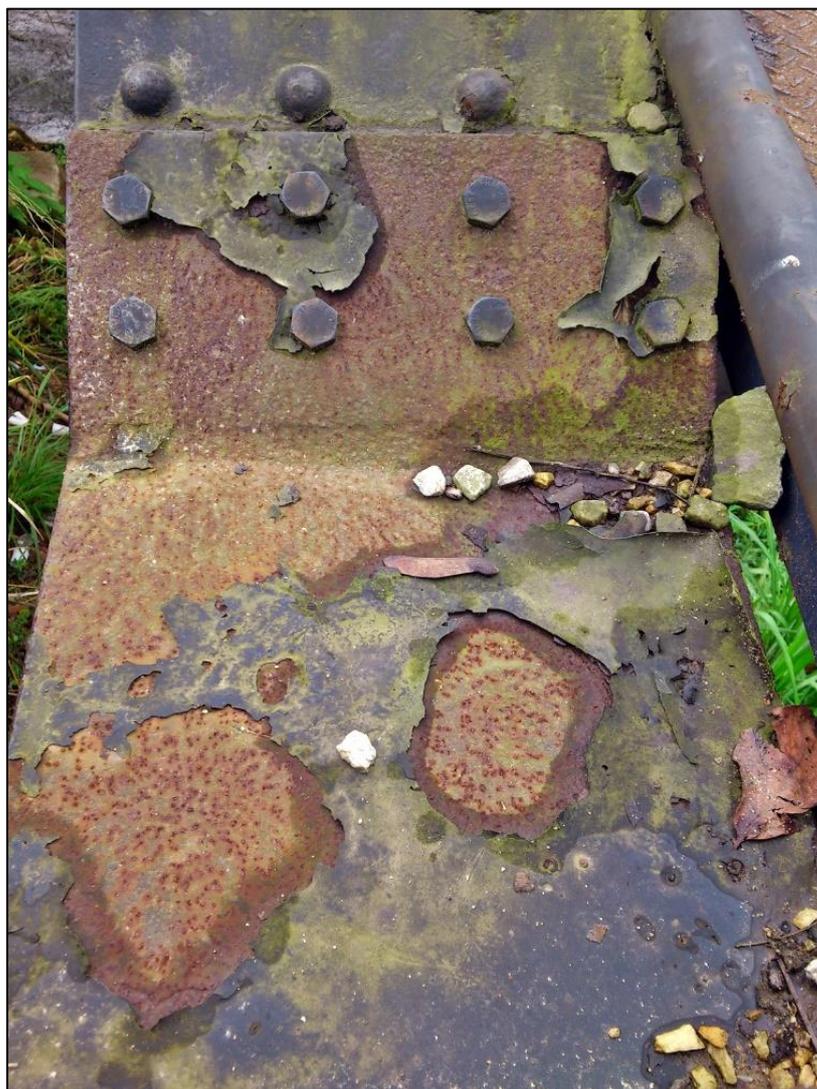
**Figura 4.35** – Deterioração do sistema de pintura da “Ponte da Estação de Ouro Preto”
