**UNIVERSIDADE FEDERAL DE OURO PRETO
ESCOLA DE MINAS
DEPARTAMENTO DE ENGENHARIA CIVIL
PROGRAMA DE PÓS-GRADUAÇÃO EM
ENGENHARIA CIVIL**

**EDIFICAÇÕES CONSTRUÍDAS A PARTIR DE CONTÊINERES
MARÍTIMOS – ESTUDOS DE CASO NA REGIÃO CENTRAL DE
MINAS GERAIS**

Dissertação apresentada ao Programa de Pós-Graduação do Departamento de Engenharia Civil da Escola de Minas da Universidade Federal de Ouro Preto, como parte integrante dos requisitos para a obtenção do título de Mestre em Engenharia Civil; Área de Concentração: Estruturas e Construção; Linha de Pesquisa: Arquitetura e Ambiente Construído.

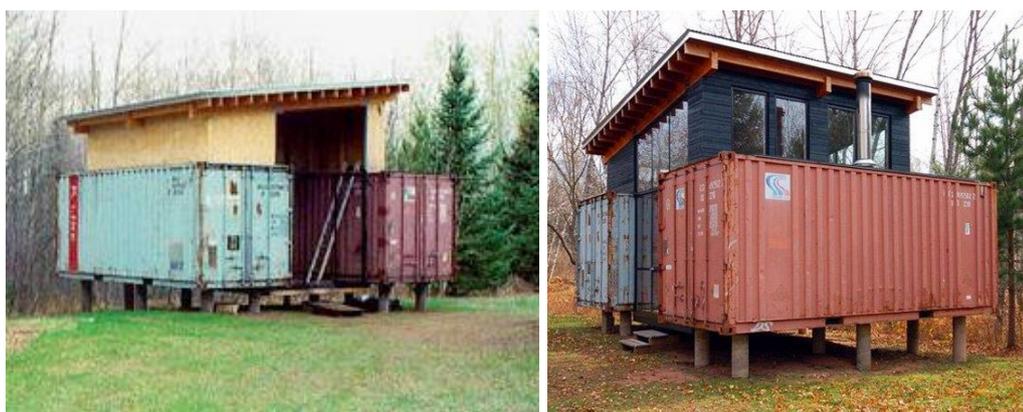
Figura 7 - Holyoke Cabin, EUA

Nos EUA, em 1997, construiu-se a Holyoke Cabin (Fig. 7), uma casa de fim de semana que substitui um trailer da família. Localizada em Minnesota, a edificação faz uso de dois contêineres para compor o espaço (PROEFROCK, 2010).

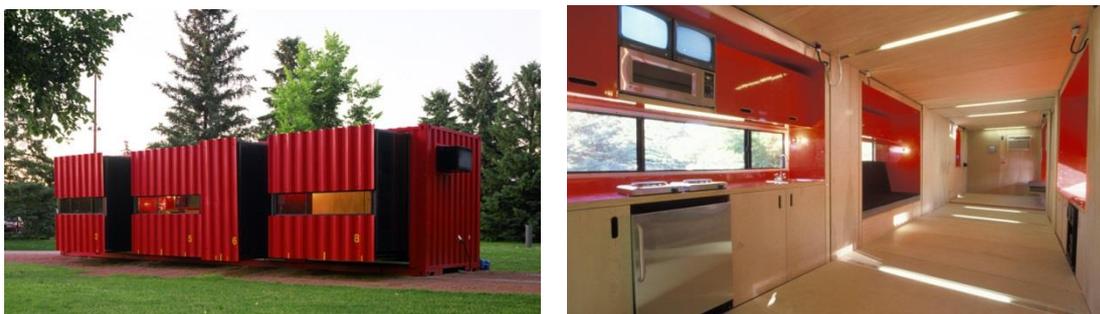
Figura 8 - *Mobile Dwelling Unit (MDU)*: Vista externa e vista interna

Posteriormente, os projetos com contêineres começaram a se expandir e unir mais de um módulo para obter edificações maiores. Um exemplo interessante de uso do contêiner na construção civil é a obra *Mobile Dwelling Unit* (MDU), figura 8, projetada pela *Lot-ek* em 2003, caracterizada como uma unidade móvel de moradia, mas que

se diferencia das demais por ter as paredes em aço cortadas para gerar volumes extrudados. Cada um desses volumes adquirem uma função, como trabalho, dormitório etc. Para transportar essas unidades habitáveis, esses volumes voltam a configuração inicial do contêiner sendo deslocados para o interior, e então, para aumentar novamente seu volume, essas partes são empurradas para fora deixando o interior do contêiner sem obstruções, com todas as funções acessíveis distribuídas nas suas laterais (MOBILE..., 2017).

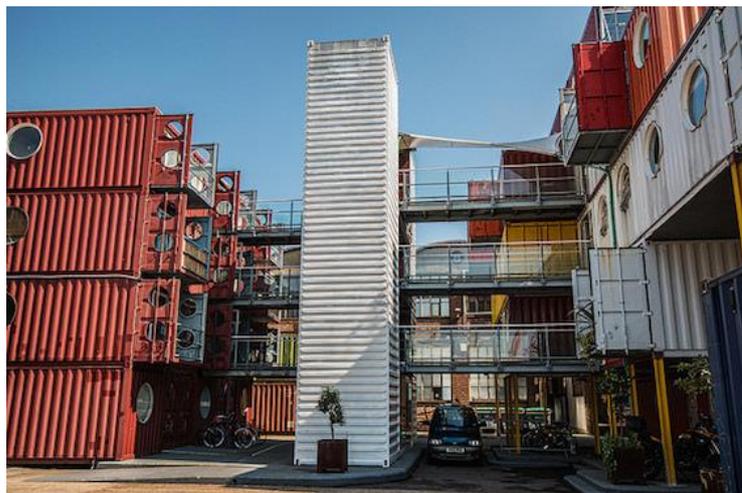
Figura 9 - Container City I e II

Muitas edificações vêm surgindo desde então, mas algumas ganham destaque internacional, como é o caso do *Container City I e II* (Fig. 9). Concebido em 2001, na zona portuária de Docklands, em Londres, o aglomerado de contêineres de vários formatos são encaixados criando uma arquitetura modular e flexível, com diversos ambientes das mais variadas funções, como residências, escritórios e estúdios. Sua fachada formada por blocos coloridos dão um aspecto divertido ao espaço, lembram uma composição formada por legos e as janelas circulares reforçam a tipologia de uma arquitetura naval (CONTAINER..., 2017a). A construção de três andares levou apenas cinco meses para ser concluída e devido ao enorme sucesso, após dois anos de uso, acrescentou-se o quarto andar, o que mostra a versatilidade desse método de construção. O *Container City I*, possui um total de 20 contêineres marítimos, sendo destes, 15 contêineres com uso residencial. Dois anos após a conclusão do *Container City I*, construiu-se o *Container City II*, composto por cinco pavimentos com mais conjuntos habitacionais. Os dois edifícios são interligados por uma passarela (SLAWIK et al., 2010).

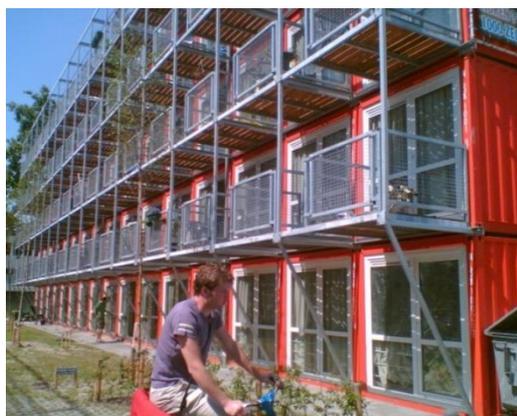
Figura 10 – Keetwonen, Moradia Estudantil – Amsterdã

Outro projeto que se destaca é um conjunto de moradia para estudantes em Amsterdã, na Holanda, conhecido como *Keetwonen* (Fig. 10). Concebida em 2006, o que levou a construção dessa edificação foi a necessidade de criar mais de 1000 abrigos para estudantes em pouquíssimo tempo e com custo reduzido. Então se construiu uma Cidade Universitária montada inteiramente por contêineres marítimos descartados. A cidade universitária *Keetwonen* conta com café, supermercado, espaço de escritórios e área de esportes. Cada moradia possui 25m² e apesar de inicialmente ser uma construção provisória, a aprovação dos estudantes fez com que a edificação se prorrogasse até os dias atuais (XAVIER, 2013).

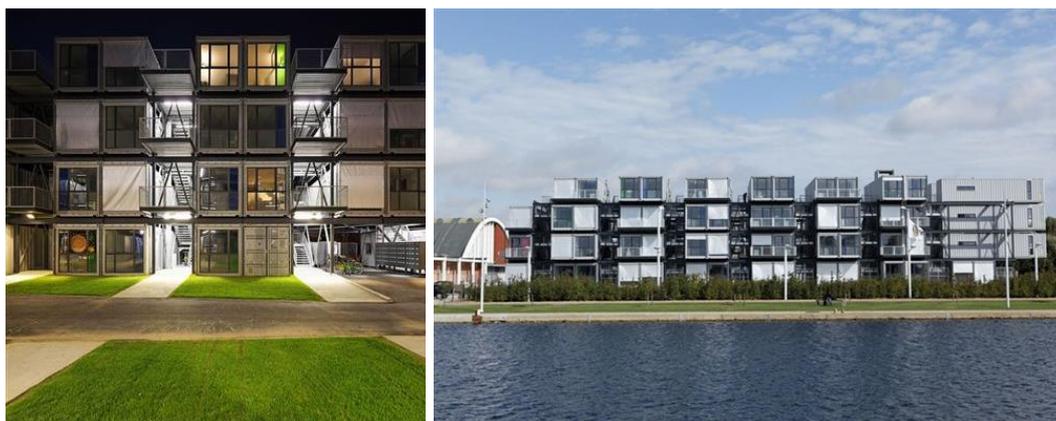
Figura 11- Moradia Estudantil de contêineres na França

uma cidade universitária em Le Havre, na França, mas desta vez a ideia inicial não era de uma construção provisória. O alojamento é composto por 100 apartamentos com 24m² cada e um total de quatro pavimentos (Fig. 11). Transparência e leveza são um dos conceitos para tornar as moradias mais agradáveis e fugir da solidez natural dos contêineres (XAVIER, 2014).

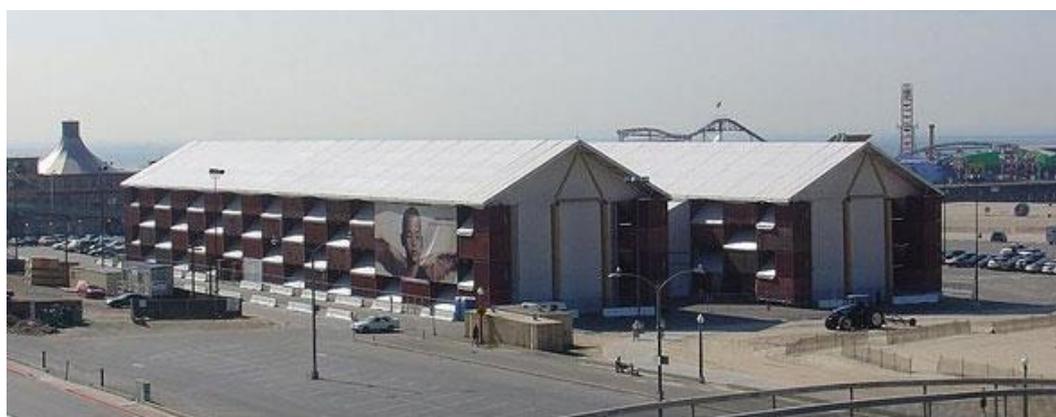
Figura 12 - Museu *Nomadic*

Um exemplo interessante quanto à mobilidade das edificações construídas a partir de contêineres é o museu *Nomadic* (Fig. 12). Composto por 152 contêineres, ele foi construído para abrigar uma exposição de fotografia em Nova York em 2005. Depois ele foi desmontado e remontado em Santa Monica, Califórnia, EUA, no início de 2006 (CONTAINER..., 2017).

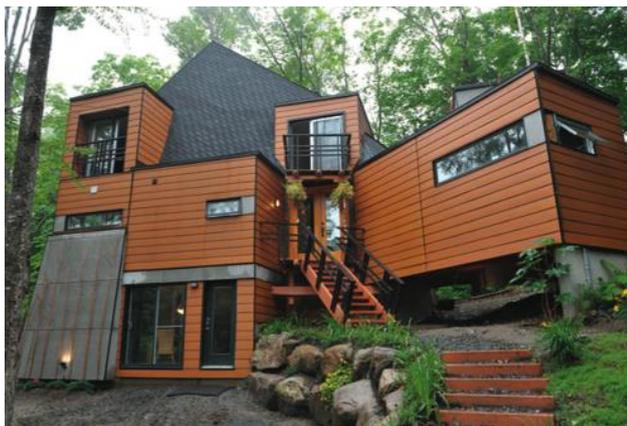
Figura 13 - *Maisonidekit*, Canadá

industrial começaram a ser utilizadas. Para ilustrar, tem-se como exemplo a *Maisonidekit*, em Quebec no Canadá, do arquiteto Bernard Morin (Fig. 13). A residência possui 280m² de área construída e utiliza sete contêineres reciclados. Tiras de madeiras também recicladas camuflaram a linguagem industrial que a edificação com contêiner proporciona (XAVIER, 2015b).

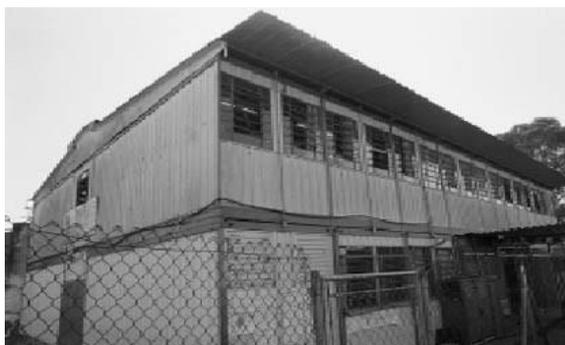
Figura 14 - Escola de Lata – São Paulo.

No Brasil, as “Escolas de Latas” (Fig.14) construídas em São Paulo no governo Celso Pitta (1997-2000) foram as primeiras experiências neste tipo de edificação. Trata-se de salas improvisadas em contêineres, mas que não foram projetadas com os devidos cuidados, como aberturas apropriadas para aproveitar melhor a ventilação natural, sombreamento, orientação solar coerente e também não receberam nenhum tipo de tratamento termo acústico, por isso foram fadadas ao fracasso. Apesar disso, ainda existem algumas dessas salas de contêineres sendo utilizadas até os dias de hoje (FASANO, 2006).

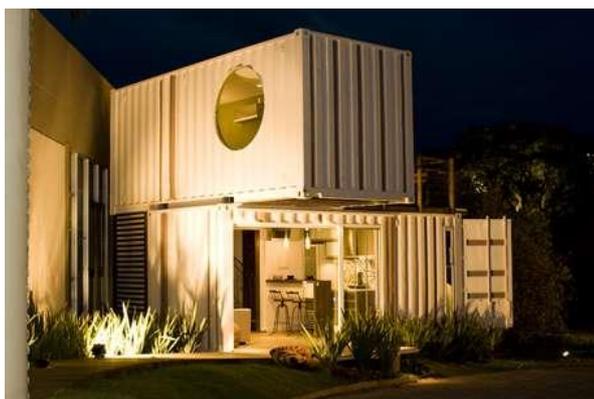
Figura 15 - Casa contêiner de Livia Ferraro

A arquiteta Livia Ferraro é umas das pioneiras em construções de casa com contêineres no Brasil. Sua primeira casa contêiner foi construída em 2009 e foram utilizados dois contêineres entrecruzados para criar um *loft* de 47m² (Fig. 15). A edificação é composta por quarto, sala, cozinha, banheiro, lavanderia e varanda. Neste projeto são utilizadas diversas soluções ecológicas, como armazenamento de água de chuva, painéis de energia solar, sistema de tratamento de resíduos e tratamento térmico e acústico. Por ser o primeiro projeto deste ramo no Brasil e pela facilidade de se transportar esse tipo de edificação, Livia Ferraro começou a expor a edificação em feiras do setor de construção e arquitetura (TAVARES, 2012).

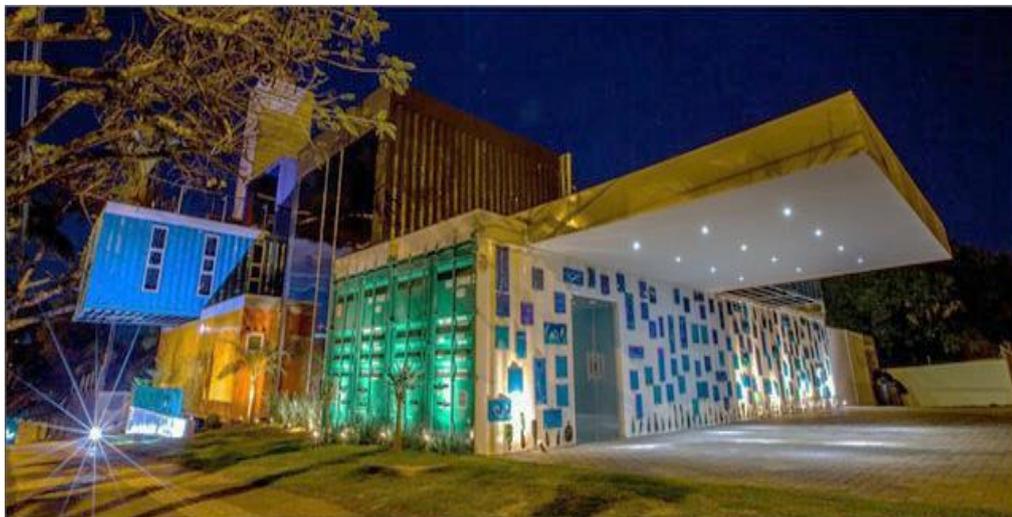
Figura 17 - Tetris Hostel, PR.

Esse tipo de projeto já se espalhou pelo Brasil, tendo edificações cada vez maiores e mais complexas usando como matéria prima os contêineres marítimos. A Tetris Hostel (Fig. 17) projeto dos arquitetos Karin Nisiide e Carlos Eduardo Salamanca, por exemplo, é uma edificação com mais de 1000m² de área construída na cidade de Foz do Iguaçu-PR, finalizada em 2014, que utiliza em sua composição quinze contêineres reutilizados trazidos do porto de Paranaguá (CARBONARI, 2015).

A empresa que titula a edificação como sustentável, além de reutilizar um material despejado no ambiente, acrescentou ao hostel o uso de aquecedores solares e telhado verde, coberto por grama e revestido por uma manta para impermeabilizar a cobertura evitando infiltração e assim ganhando em desempenho térmico e acústico. Foram utilizados também materiais de descarte para fabricação de alguns mobiliários, iluminação de LED para menor consumo de energia, madeira plástica², reaproveitamento de água de chuva, sistema próprio de tratamento de esgoto, isolamento térmico e acústico com material confeccionado a partir de garrafa PET. Todas essas medidas que buscam a sustentabilidade da edificação tornam o hostel muito interessante atraindo ainda mais visitantes. A edificação possui capacidade para 70 hóspedes, é composta por quartos privativos e compartilhados, cozinha

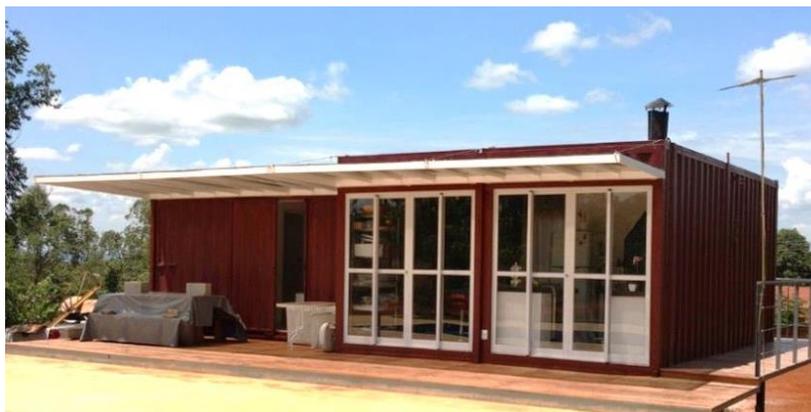
Figura 21- Edificação A

A Edificação A (Fig. 21) está situada em um condomínio pertencente ao território de Jaboticatubas, mas localiza-se próximo ao município de Lagoa Santa, região metropolitana de Belo Horizonte. Projetada em 2016 pelo grupo Edificare Containers, empresa que tem se especializado neste tipo de edificação.

Essa edificação representa um exemplo de projeto onde há um grande aproveitamento do contêiner como estrutura e também como elemento de fechamento, mantendo ao máximo a originalidade, reaproveitando pisos e chapas.

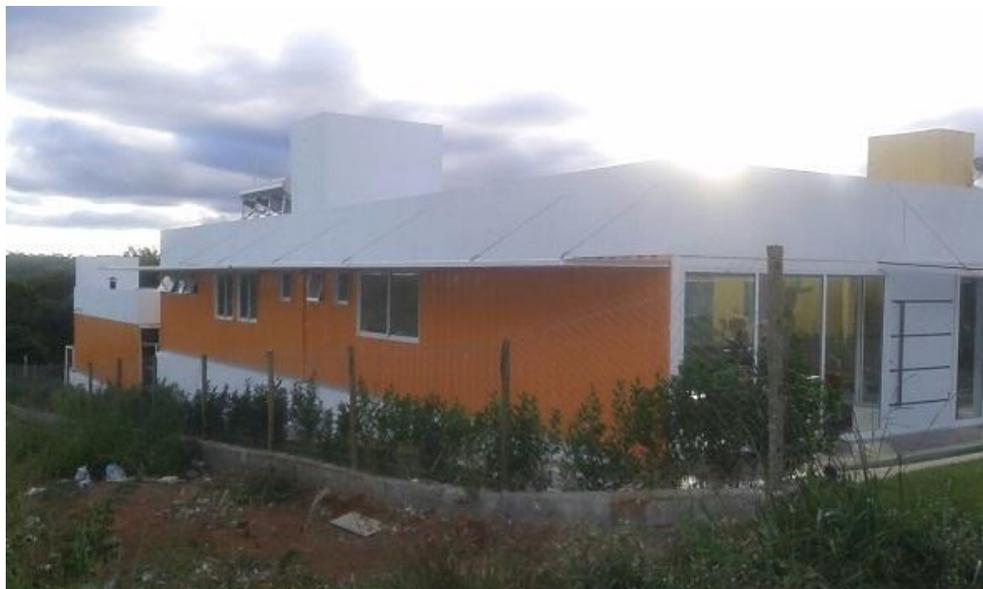
Figura 22 – Edificação B

A Edificação B (Fig. 22) também está situada em um condomínio com território pertencente a Jaboticatubas, mas que localiza-se com maior proximidade ao

município de Lagoa Santa. É uma edificação com projeto arquitetônico desenvolvido por um engenheiro civil, mas finalizada por uma arquiteta nas fases de acabamento.

A edificação é composta por quatro contêineres do tipo High Cube que abrigam sala de estar/tv, jantar e cozinha integrados, banheiro social, despensa, três suítes e um closet.

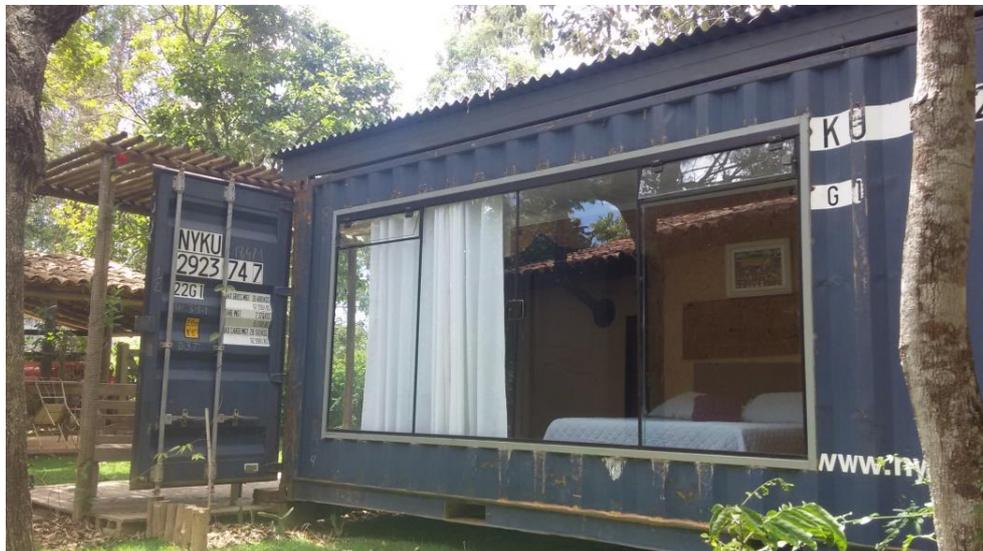
Figura 23 - Edificação C

A edificação C (Fig. 23) localiza-se em Santa Rita de Ouro Preto, distrito pertencente a cidade de Ouro Preto, MG. É uma construção idealizada pelos proprietários sem auxílio de engenheiros ou arquitetos. Essa edificação abriga um quarto para

hóspedes constituído por apenas um contêiner do tipo Dry Box de 20' (com dimensões internas de 5,89m x 2,34m e 2,40m de pé direito).

Dentro do contêiner há um quarto e um lavabo. A edificação é caracterizada por suas diversas escolhas ecológicas, como reaproveitamento de contêiner marítimo descartado, reaproveitamento de água de chuva, aquecedor solar para a ducha, energia fotovoltaica para a iluminação interna, não possui energia elétrica ligada a rede de distribuição, é totalmente independente.

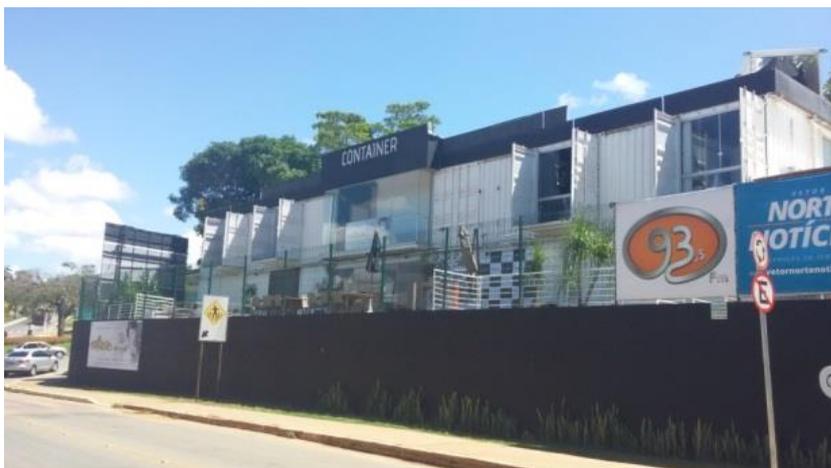
Figura 24 – Container Mall

A Edificação D (Fig. 24) está localizada na cidade de Lagoa Santa, Minas Gerais, e foi projetada pelo proprietário que é engenheiro civil. É escolhida para o estudo como um exemplo da aplicabilidade dos contêineres em edificações de uso comercial e permite entrevistar usuários que não sejam os proprietários.

É composta por dezessete contêineres marítimos do tipo High Cube e Dry Box de 20', onde dão lugar a sete lojas e um espaço para eventos. Antes de se tornar uma galeria comercial, foi usada como uma mostra de casa contêiner. Essa mostra aconteceu por dois anos. O edifício, atualmente, possui estabelecimentos de diversos ramos como boutiques, esmalteria, joalheria, cafeteria e também uma danceteria. Um dos atrativos do local é o superiscópio dentro de um contêiner na vertical que reflete a imagem da lagoa situada a algumas quadras abaixo do edifício.

É utilizada uma grande diversidade de materiais na composição da edificação. Uma das fachadas possui material isolante térmico, devido a grande incidência solar. Neste edifício são usadas telhas do tipo semi-sanduiche⁴ para proteger o contêiner da radiação solar direta e melhorar também a acústica do local.

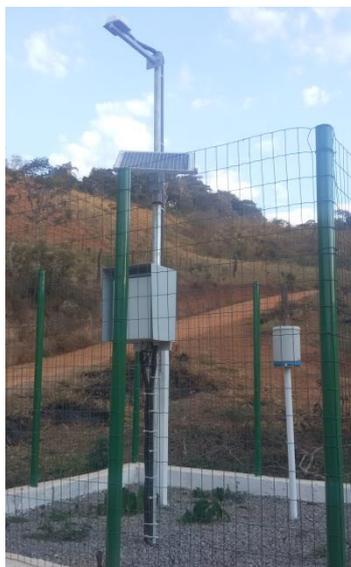
Figura 25 - Estação Meteorológica de Santa Rita de Ouro Preto

Santa Rita de Ouro Preto utiliza-se uma estação meteorológica recentemente instalada no distrito (Fig. 25). No site Weather Channel é possível ter acesso aos dados climáticos desta estação.

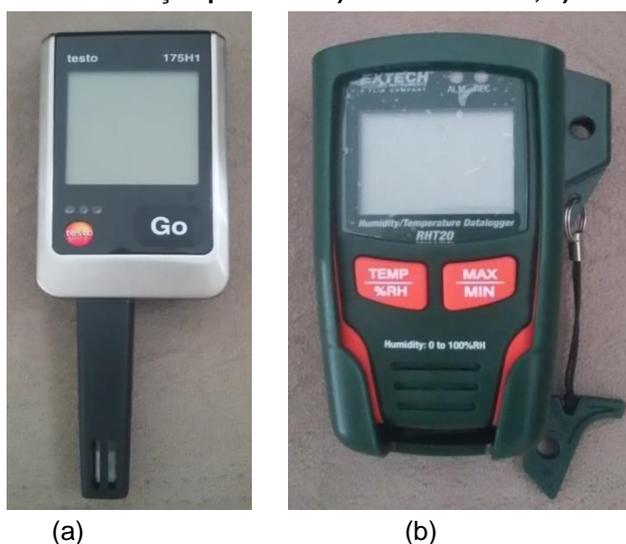
Figura 26 – Equipamentos de medição portáteis: a) TESTO 175H1 E; b) Extech Instruments RHT20

Capazes de medir tanto temperatura quanto umidade, os sensores portáteis utilizados são da Marca Testo, modelo 175H1 e o da marca Extech Instruments, modelo RHT20 (Fig. 26).

Esses equipamentos são posicionados próximos a altura do tronco (1,10m) para que colete a temperatura mais próxima da média entre cabeça e tornozelo (ISO, 1998).

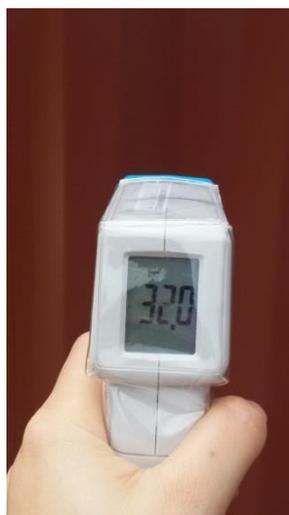
Figura 27 - Termômetro à Laser Minipa MT-350

Para medir a temperatura das superfícies externas e internas das edificações é utilizado o termômetro de infravermelho Minipa MT-350 (Fig. 27). Ele emite um laser capaz de medir uma faixa de -30°C a 550°C com uma precisão de 2°C para mais ou menos. Essas medidas permitem analisar a diferença de temperatura dos diversos fechamentos, com ou sem protetor térmico, com ou não radiação solar direta incidindo no momento de aferição. Esta análise é descrita no Apêndice C.

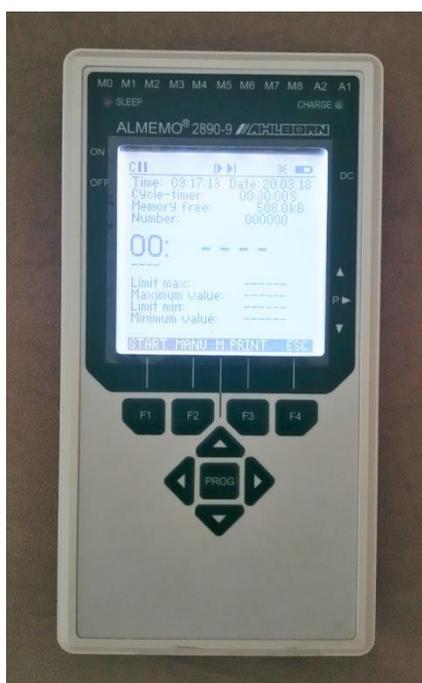
Figura 29 - Datalogger Almemo

São instalados em um tripé (Fig. 28) os sensores de temperatura do ar ($^{\circ}\text{C}$), de umidade relativa (%), de temperatura de globo ($^{\circ}\text{C}$) e de velocidade do ar (m/s). Os equipamentos utilizados são da marca ALMENO e são todos interligados a um datalogger que mostra os dados coletados em tempo real e salva para que os dados sejam posteriormente descarregados em um computador via conexão USB. Por meio do Datalogger (Fig. 29) é possível programar os intervalos de gravação, data de início e fim, dos parâmetros por ele medido.

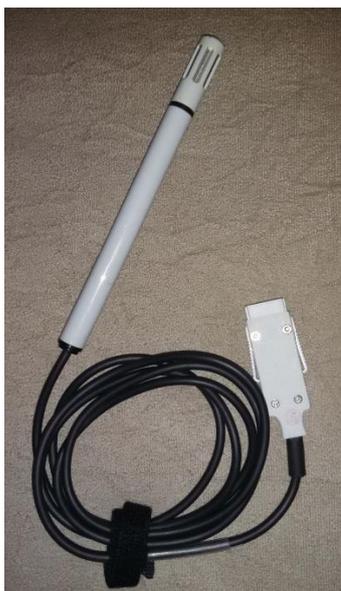
Figura 30 - Sensor de temperatura e umidade - Modelo ALMEMO 3290

O equipamento utilizado para medir a temperatura do ar interno é o sensor do tipo termistor (NTC - *Negative Temperature Coeficient*) modelo ALMEMO 3290 (Fig.30).

Este modelo tem uma resistência alta e um coeficiente negativo de temperatura, logo a resistência diminui com o aumento da temperatura. Ele é usado para medir a Temperatura de Bulbo Seco e Temperatura de Bulbo Úmido (AHLBORN, 2003).

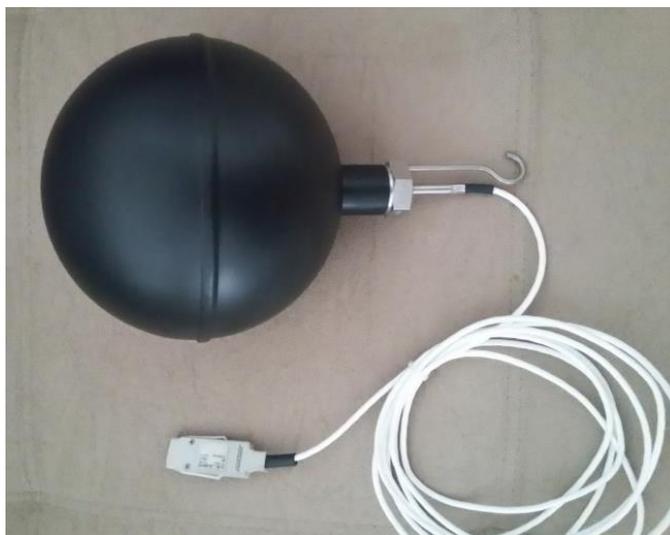
Figura 31 - Termômetro de globo negro - Modelo ALMEMO Class B (DIN/IEC 751)

A partir da temperatura medida pelo termômetro de globo é possível calcular a temperatura radiante média. Este termômetro é formado por um globo metálico, pintado externamente de preto fosco, possui 150mm de diâmetro e espessura da parede de 0,5mm. Dentro desta esfera há um sensor de temperatura. Ele é ligado ao datalogger que coleta e salva as temperaturas aferidas. O modelo utilizado é o ALMEMO Class B (DIN/IEC 751), que representa, num único valor, os efeitos combinados da energia radiante, temperatura e velocidade do ar (Fig. 31).

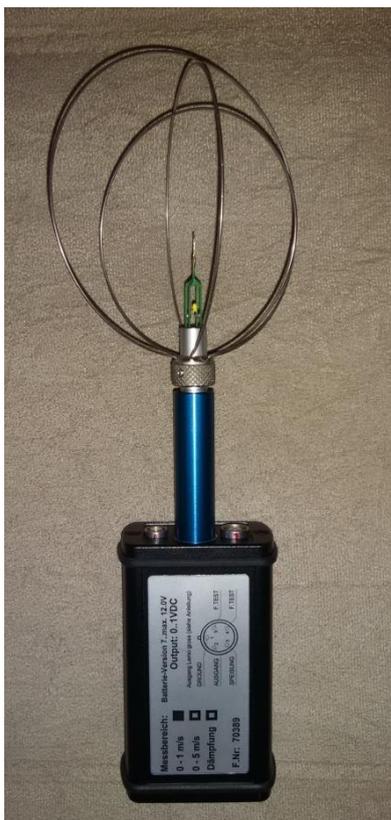
Figura 32 - Termo anemômetro Modelo ALMEMO FV A605 TA

O instrumento utilizado para medir a velocidade do ar é o sensor de precisão denominado termo anemômetro de fluxo termoelétrico modelo ALMEMO FV A605 TA (Fig. 32). Ele é instalado no tripé com os demais equipamentos já mencionados, posicionado na altura do tronco (1,10m). Ele é formado por um tubo metálico onde mede a temperatura e um termistor para medir o fluxo de velocidade do ar.

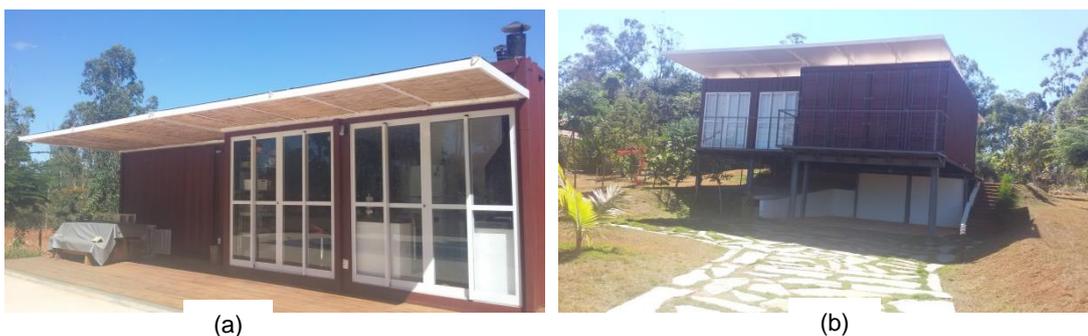
Figura 34 - Edificação A: a) Fachada norte; b) fachada sul

A edificação possui duas varandas cobertas feitas em estrutura em aço e cobertura em policarbonato, posicionadas em frente as fachadas norte e sul, protegendo e sombreando as portas de entrada, conforme mostra-se na figura 34.

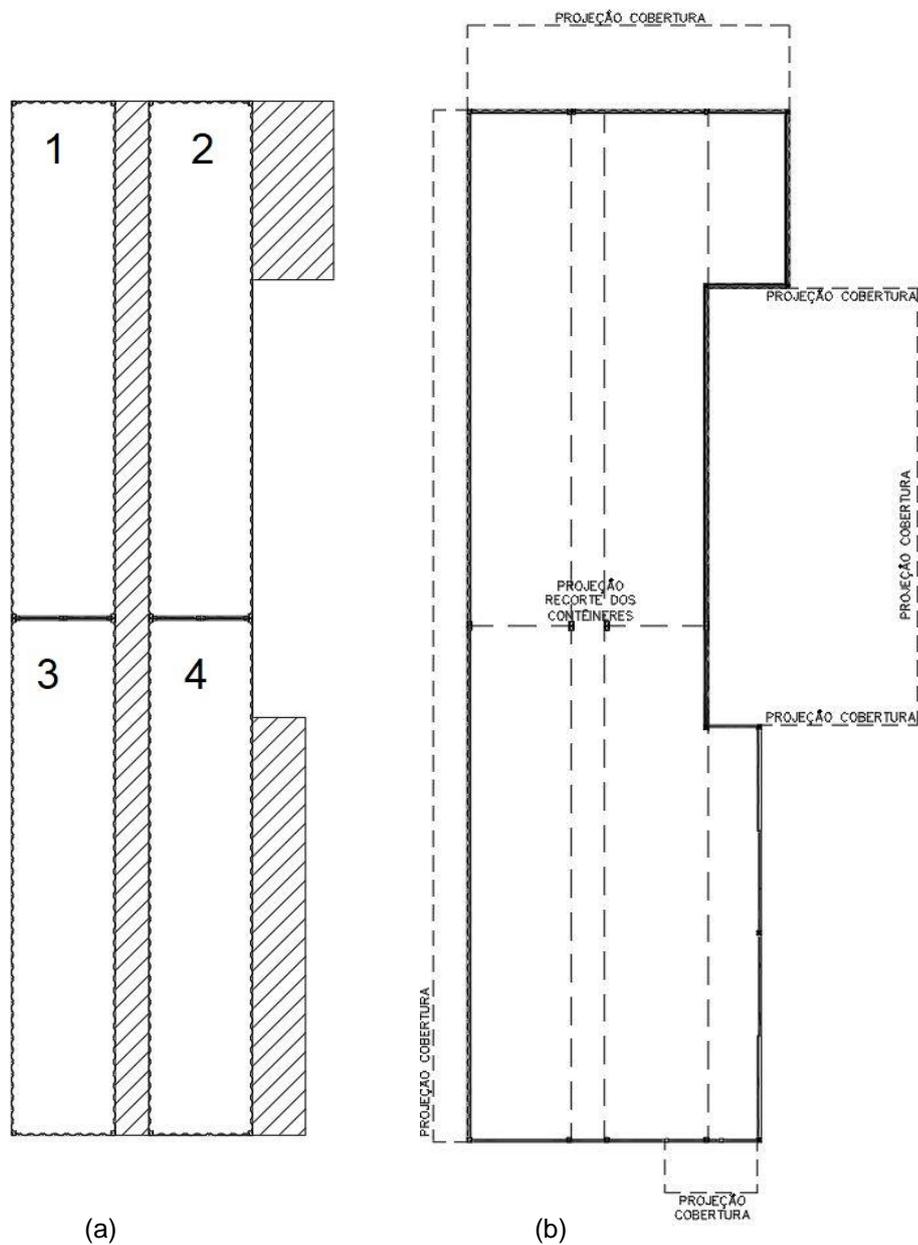
Analisando o projeto arquitetônico (Fig. 39) percebe-se uma boa setorização dos espaços íntimo e social, um fluxo coerente, e espaços suficientes grandes para comodidade e realização das atividades.

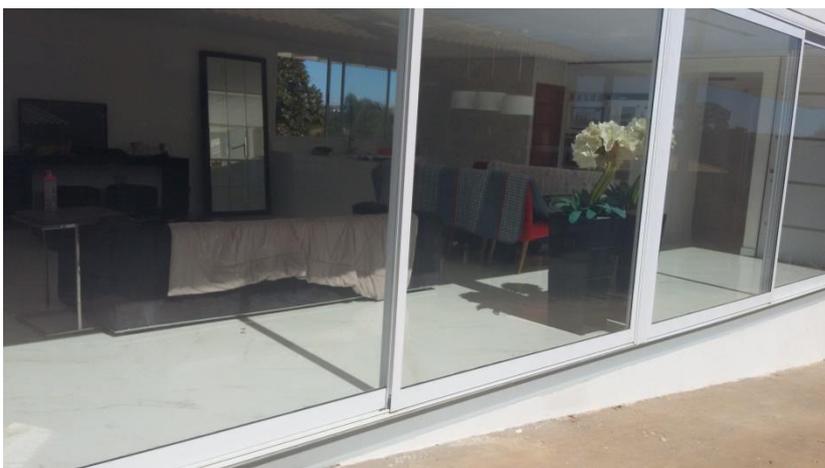
Figura 40 - Penetração Solar dentro da edificação B.

sociais da edificação, salas e cozinha, optaram-se em envidraçar duas longas paredes. As paredes envidraçadas são as de maior incidência solar, que recebem sol durante todo o ano (norte, noroeste). Não há adição de sombreamento externo, como varanda coberta ou vegetação e o resultado disso é um ganho demasiado de calor nesses ambientes devido a penetração solar, como mostrado na fotografia tirada no dia 24 de julho às 12 horas, apresentada na figura 40.

Apresentada na figura 41, a carta solar para a maior fachada envidraçada (fachada norte, representada na foto da figura 40), permite visualizar o período de insolação e perceber que durante todo o ano, na maior parte do dia, esses ambientes recebem radiação solar direta, principalmente no período da tarde.

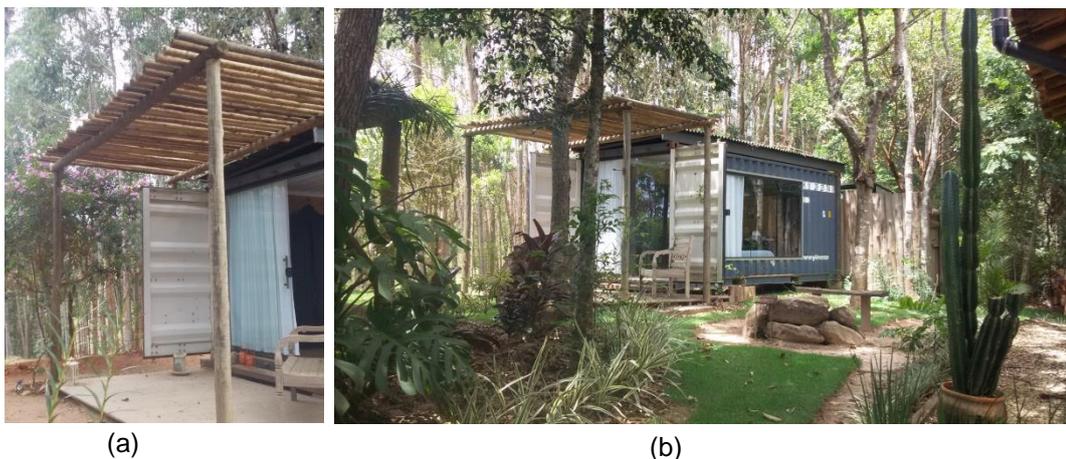
Figura 46 – Edificação C: a) Varanda coberta com bambu e porta do contêiner aberta; b) Vegetação ao redor da edificação

A carta solar (Fig. 45) representa o período de sombra e sol na fachada leste, juntamente com a cobertura de bambu que forma uma varanda em frente a essa fachada, e as portas do contêiner abertas, protegendo parte da radiação solar. Essa configuração da edificação protege a fachada leste do sol a partir das 9 horas até o pôr do sol, durante todo o ano. O período da manhã que incide sol é protegido pelas vegetações ao redor da edificação, que filtram bastante a radiação solar (Fig. 46).

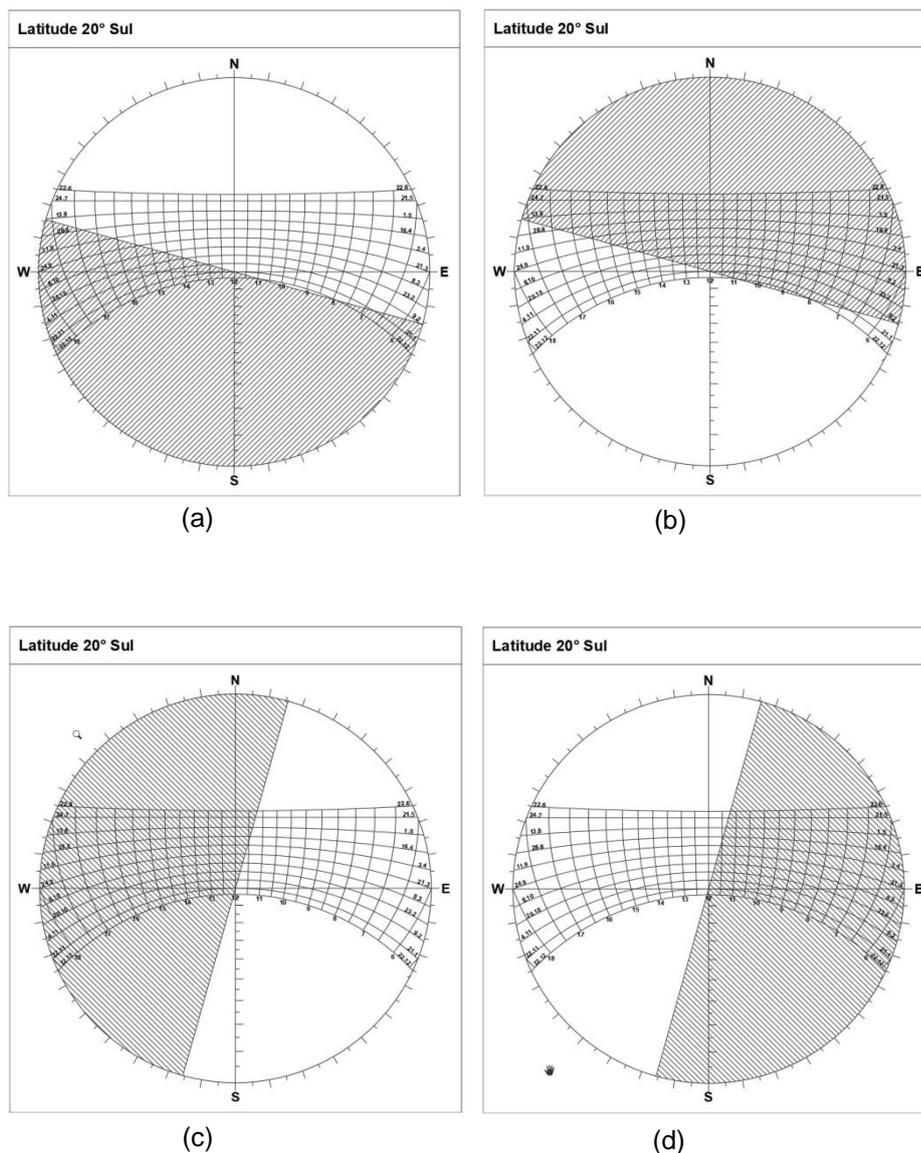
A edificação D também está localizada em Lagoa Santa, por isso possui ventilação predominante ENE (AMARANTE; SILVA; ANDRADE, 2010). Como mostra-se na figura 53 o projeto consegue proporcionar ventilação cruzada ao edifício, favorecendo o desempenho térmico.

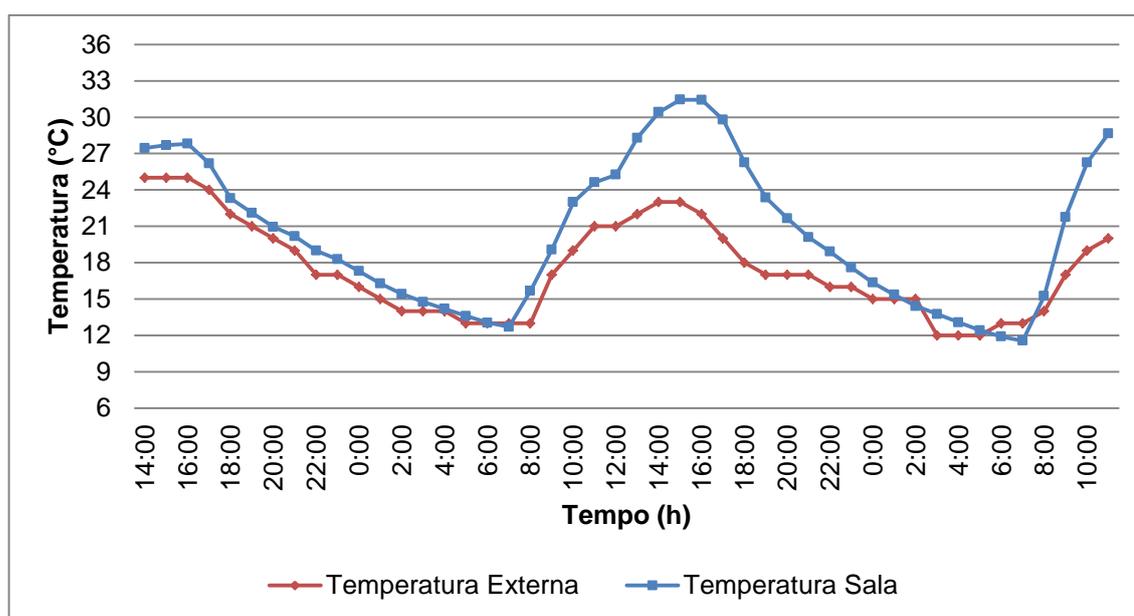
Nota-se por meio do gráfico que a temperatura interna é superior a externa ao longo do período, estando próximas apenas durante as noites, quando chegam a igualar. Mas no período diurno, principalmente próximo às 15 horas, há um maior distanciamento entre as duas temperaturas, alcançando a temperatura interna 31,4°C e a externa, 23°C no dia 23 de julho. Nota-se também um atraso térmico em torno de 1h no ambiente interno, quando se compara o horário de pico da temperatura externa no dia 23.

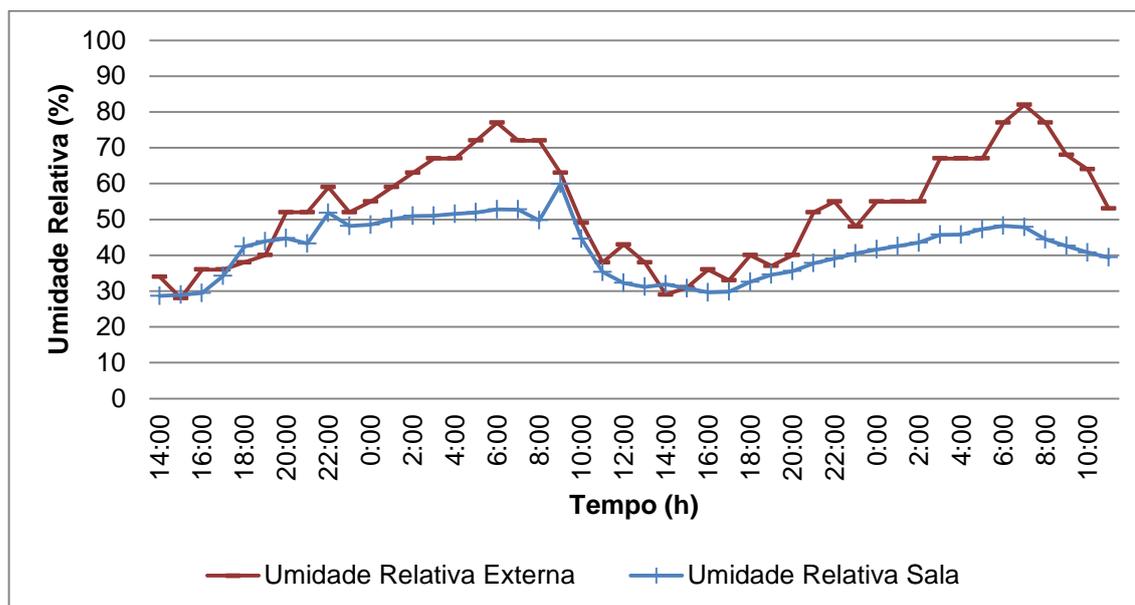
Nota-se que a umidade relativa do ar interno se mantém abaixo da externa ao longo do período, e com variação menor comparado à externa. A umidade interna neste período varia de 26% a 60%, caracterizando um clima mais seco. Externamente a umidade relativa varia de 28% a 82%, estando na maior parte do tempo abaixo de 60% de umidade.

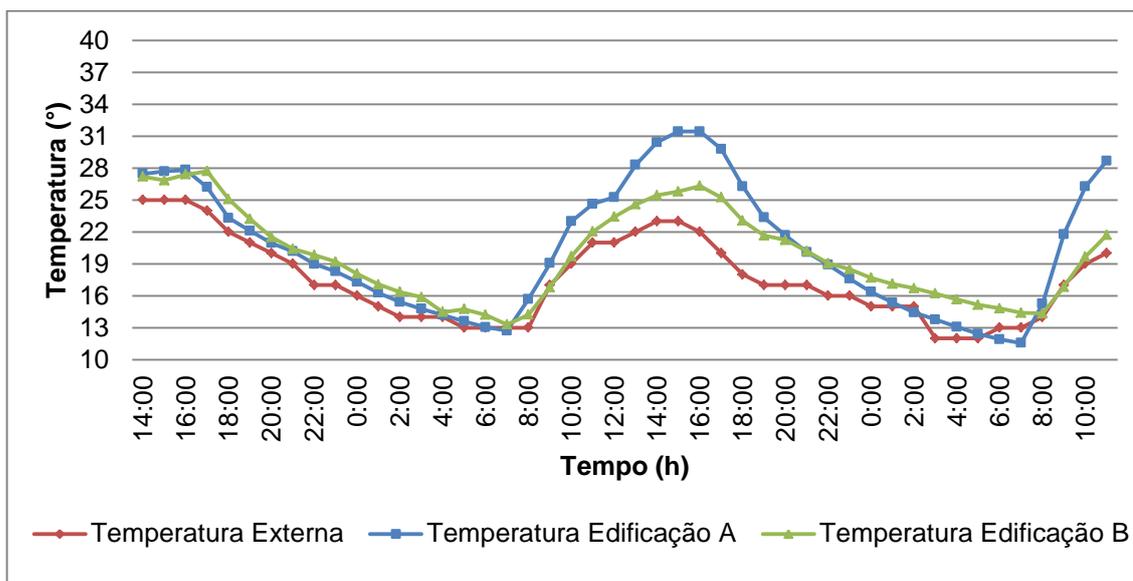
A edificação A atinge temperatura máxima mais alta do que a edificação B. No dia em que há maior diferença entre elas, a máxima externa é de 23°C, a máxima interna da edificação A é 31,4°C e da edificação B é 26,3°C. Nota-se que a edificação A alcança as maiores temperaturas e as menores também, mas neste último caso com diferença muito pequena para a edificação B. Ela alcança, portanto, maiores amplitudes térmicas no período de inverno, demonstrando ser menos estável termicamente. Este fato pode ser justificado pela falta de cobertura acima desta edificação e também pela tinta térmica nas chapas externas serem de coloração escura, absorvendo mais a radiação solar.

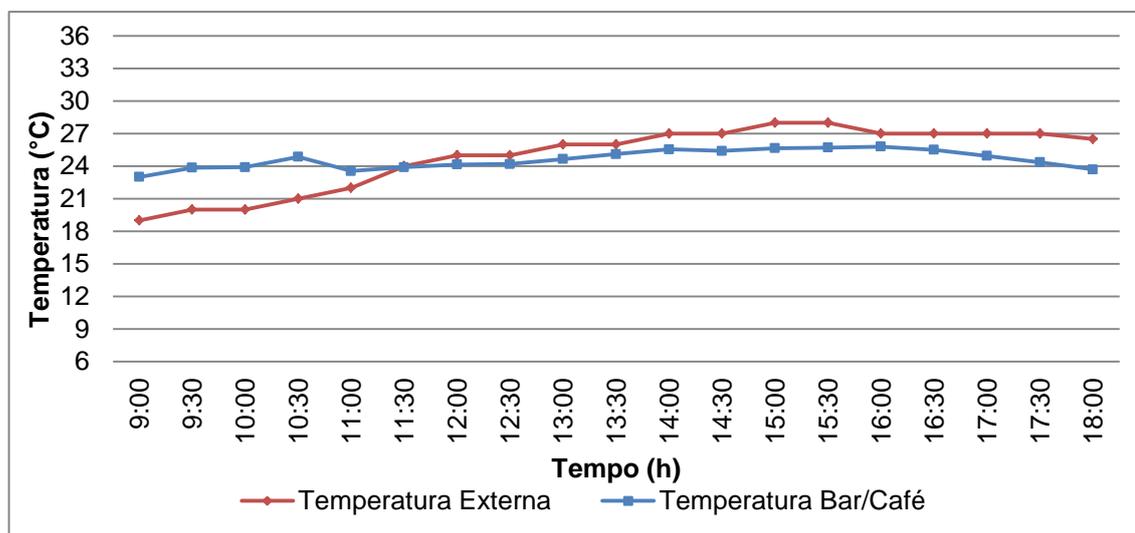
Percebe-se por meio do gráfico que as temperaturas se mantêm entre 19°C e 28°C. A temperatura interna tem variações mínimas ao longo do período em estudo. Iniciou-se as medições com a temperatura interna acima da temperatura externa (com 19°C externo, enquanto a interna estava em 23°C). No decorrer do dia, a temperatura externa ultrapassa a interna.

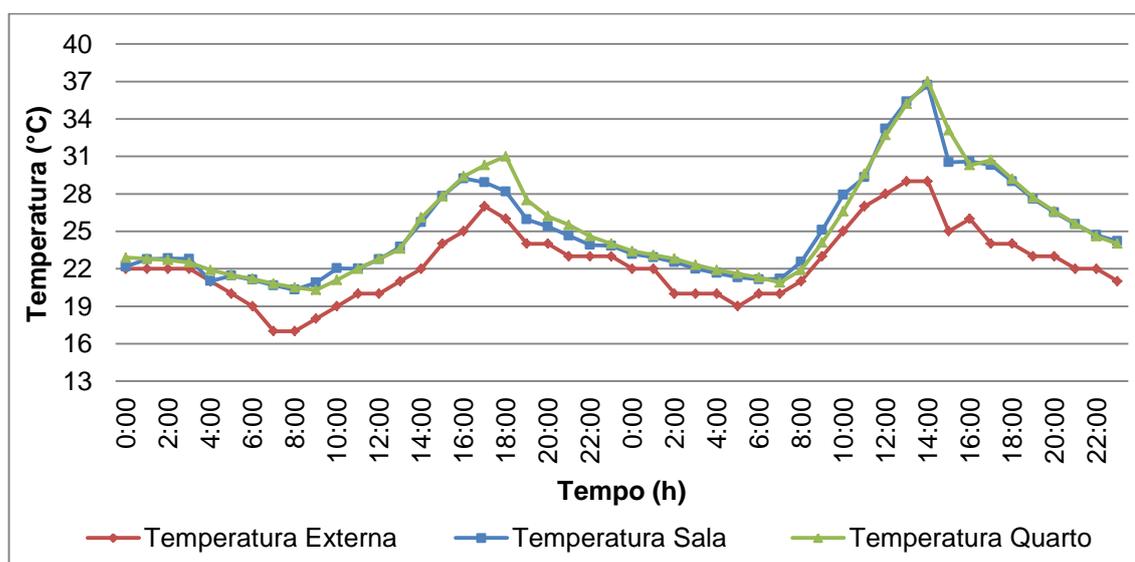
Nota-se que a temperatura interna mantém-se superior a temperatura externa durante todo o período de coleta de dados. Os dois ambientes com temperaturas aferidas apresentam desempenho térmico muito semelhante. No primeiro dia, próximo das 18h a temperatura interna do quarto eleva-se um pouco mais (31°C) que a temperatura da sala, que atinge a máxima de 29°C às 16h. Neste momento a temperatura da sala começa a cair enquanto a do quarto continua a subir até atingir os 31°C às 18 horas. Inicia então a perda de calor, até igualar com a temperatura da sala às 23 horas com 24°C. Há um pico das temperaturas internas às 14 horas do dia 29 de outubro, quando atingem 37°C internamente, e externamente a temperatura não ultrapassa os 28°C. Esse pico pode ser justificado pela falta de ventilação e renovação do ar ocorrido pela edificação encontrar-se fechada neste momento. Logo após o pico de temperatura nota-se uma queda acentuada na temperatura interna.

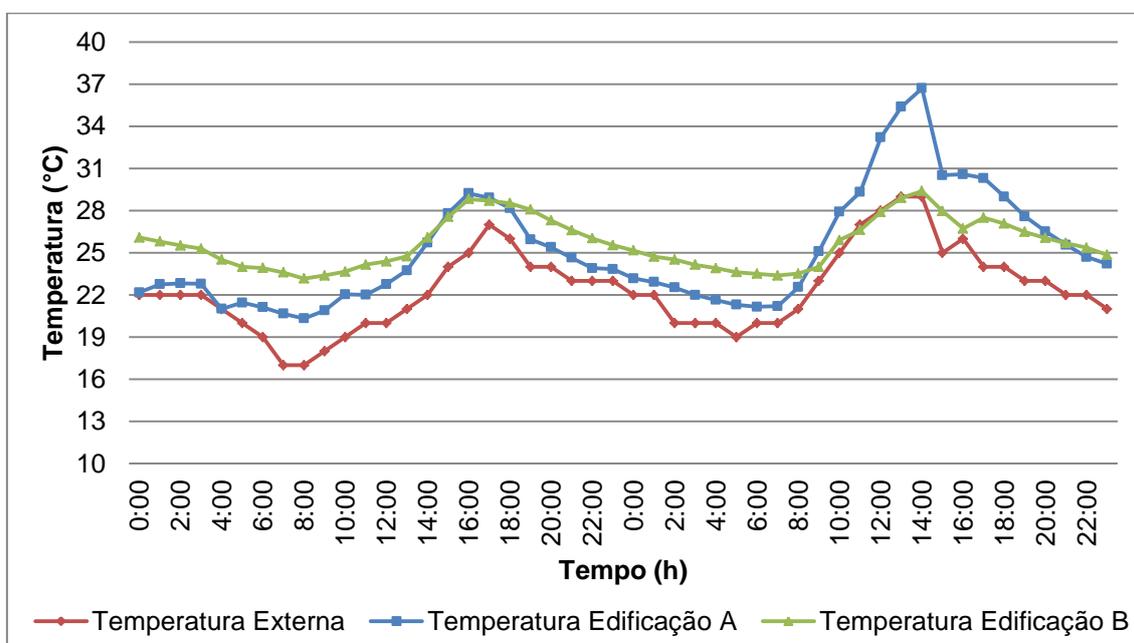
É possível perceber que a edificação B mantém as maiores temperaturas neste intervalo de medição na maior parte do tempo. Mas há um pico de temperatura da edificação A, próximo das 14 horas do segundo dia de medição. Este pico pode

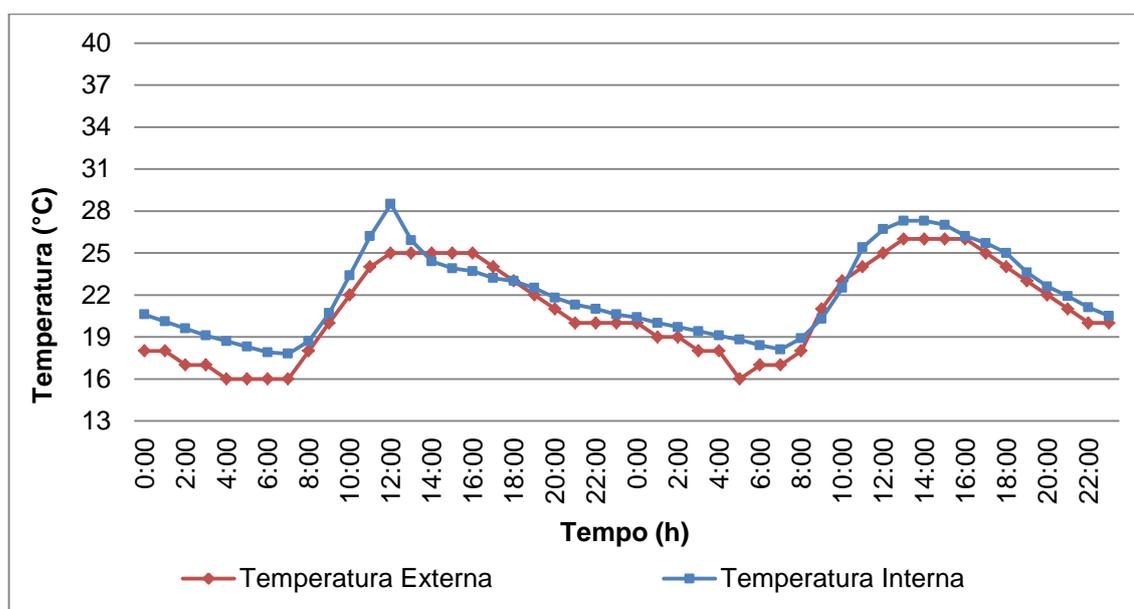
Nota-se que assim como no período de inverno, na primavera as temperaturas internas e externas também são próximas. No dia 17 há um leve pico da temperatura interna, ela atinge a máxima de 28,5°C e já começa a diminuir a temperatura imediatamente, a máxima externa atingida neste dia é de 25°C. Não se observa um atraso térmico em relação à máxima temperatura, em nenhum dos dois dias, somente em relação à temperatura mínima.

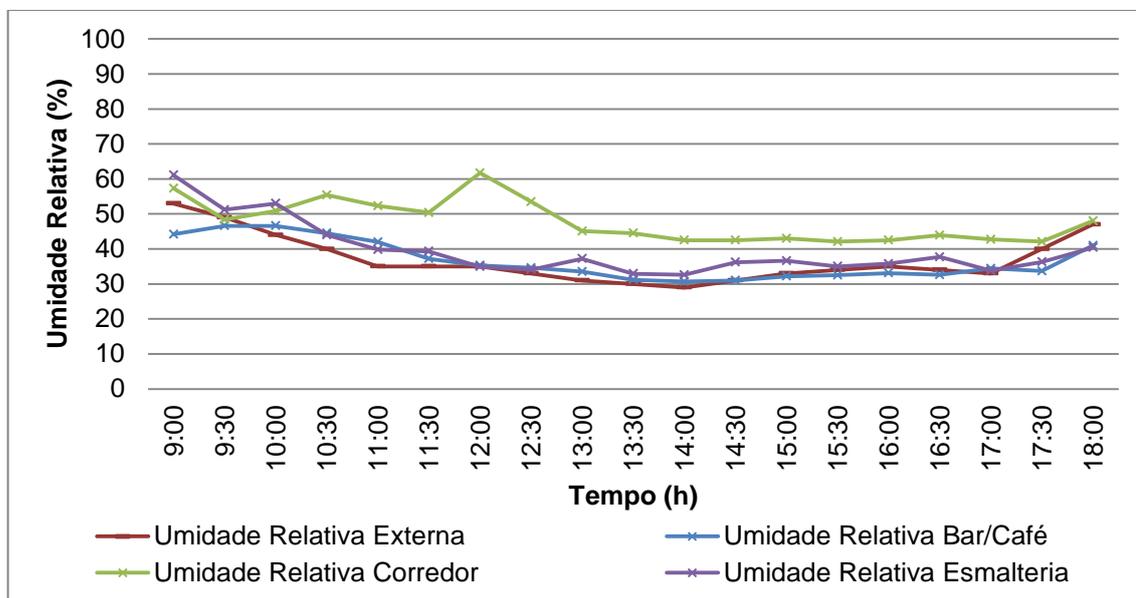
Durante o período de coleta de dados climáticos, a umidade relativa do ar externo se mantém abaixo da umidade relativa dos ambientes internos em geral, mas com valores muito próximos, variando de 29% a 53%, exceto o corredor, que mantém a umidade relativa do ar superior aos demais ambientes, e tem variação de 42% a

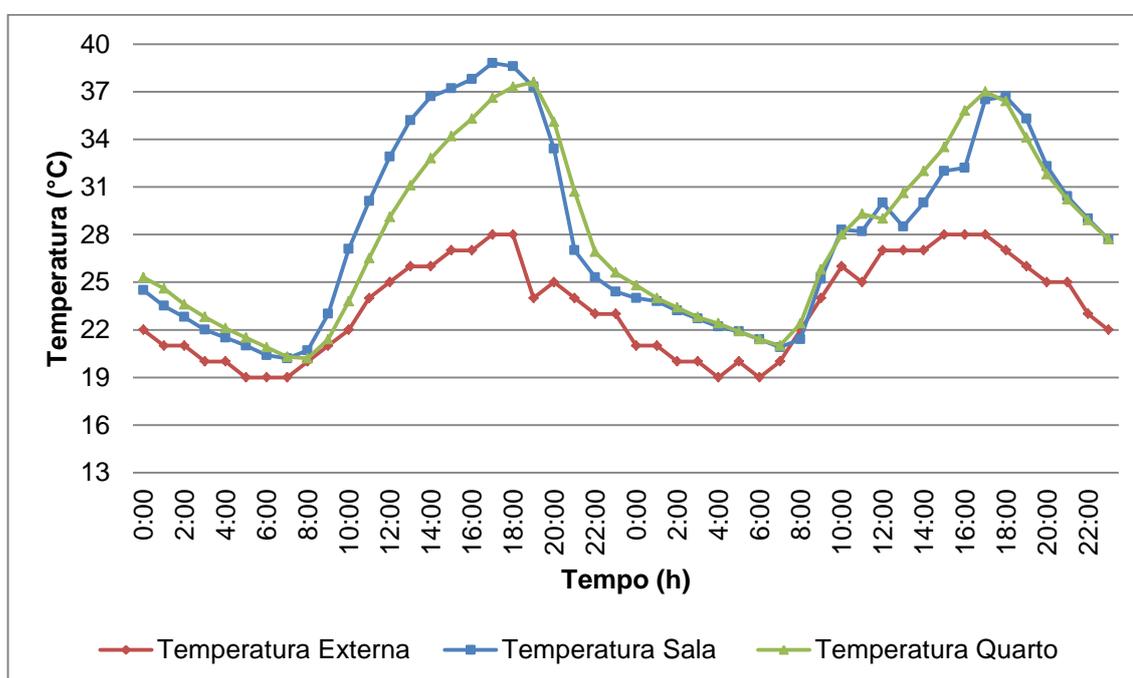
Por meio das curvas mostradas no gráfico é possível notar que nos dias de coleta, a temperatura externa permanece entre 19°C e 28°C. Já a temperatura interna apresenta picos de temperatura nos períodos diurnos, alcançando no dia 17, uma temperatura de 38,8°C e no dia 18, 37°C. Os dois ambientes com temperaturas monitoradas se comportam de maneira semelhantes, com uma leve diferença, a temperatura da sala sobe um pouco mais que a do quarto, e esta, além de ficar um pouco mais baixa, tem um atraso térmico maior em relação a temperatura da sala.
