**UNIVERSIDADE FEDERAL DE OURO PRETO
ESCOLA DE MINAS
DEPARTAMENTO DE ENGENHARIA CIVIL
PROGRAMA DE PÓS-GRADUAÇÃO EM
ENGENHARIA CIVIL**

**EDIFICAÇÕES CONSTRUÍDAS A PARTIR DE CONTÊINERES
MARÍTIMOS – ESTUDOS DE CASO NA REGIÃO CENTRAL DE
MINAS GERAIS**

Dissertação apresentada ao Programa de Pós-Graduação do Departamento de Engenharia Civil da Escola de Minas da Universidade Federal de Ouro Preto, como parte integrante dos requisitos para a obtenção do título de Mestre em Engenharia Civil; Área de Concentração: Estruturas e Construção; Linha de Pesquisa: Arquitetura e Ambiente Construído.

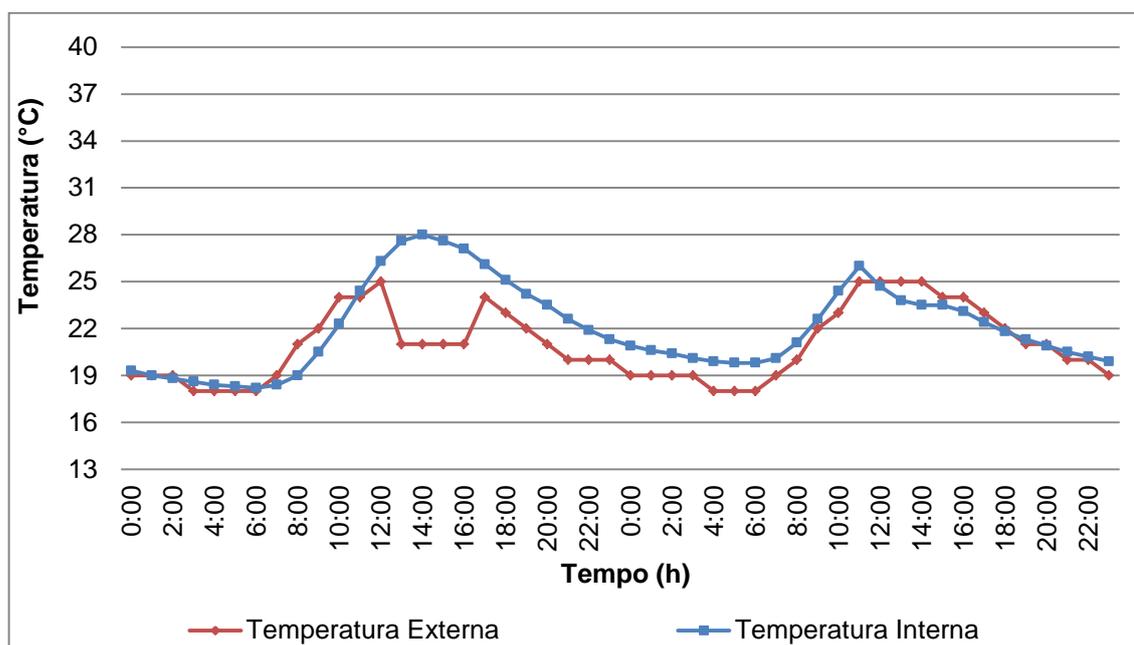
Observa-se que as temperaturas estão abaixo de 28°C e acima de 18°C. Típico de verão, os dias quentes são interrompidos por rápidas pancadas de chuvas capazes de diminuir as temperaturas por algumas horas no decorrer do dia. Esse fato pode ser observado no gráfico, em que as temperaturas externas têm uma queda por volta de 12 horas, voltando a subir após as 16 horas. Enquanto isso a temperatura interna aumenta e diminui de forma contínua, sem picos e nem quedas bruscas, e se mantém próxima das temperaturas externas na maior parte do tempo, apresentando diferença maior apenas no episódio de queda de temperatura ocorrido no dia 01, por volta de 12 horas como citado anteriormente. Nota-se que há atraso térmico de 2 e 3 horas aproximadamente no dia 01, já no dia 02 as temperaturas atingem as máximas no mesmo horário, às 12 horas.

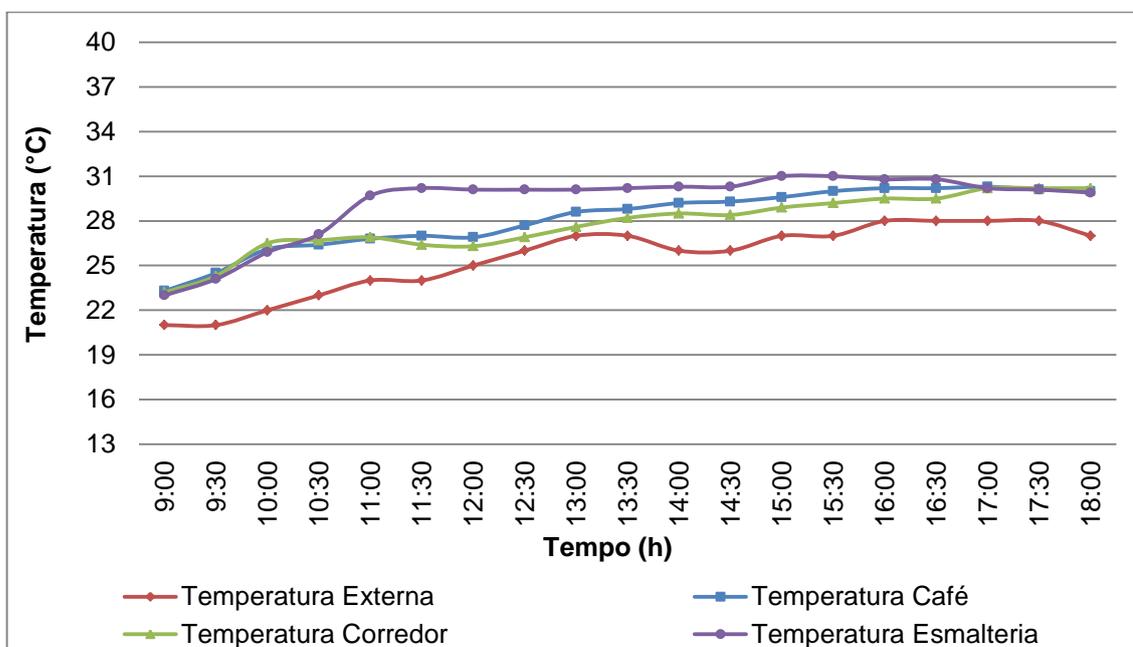
Observa-se que a temperatura externa permanece abaixo das temperaturas internas dos ambientes coletados. Assim como na primavera, o corredor apresenta

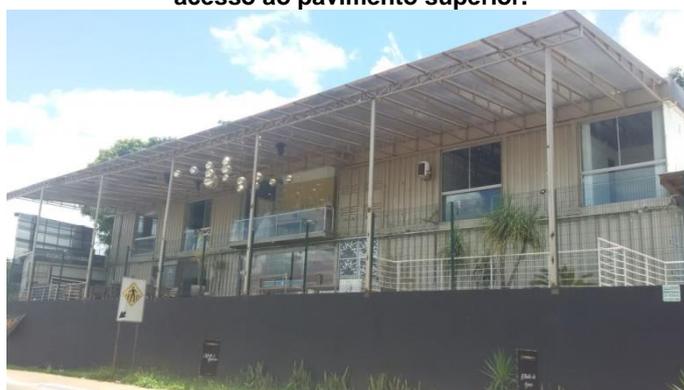
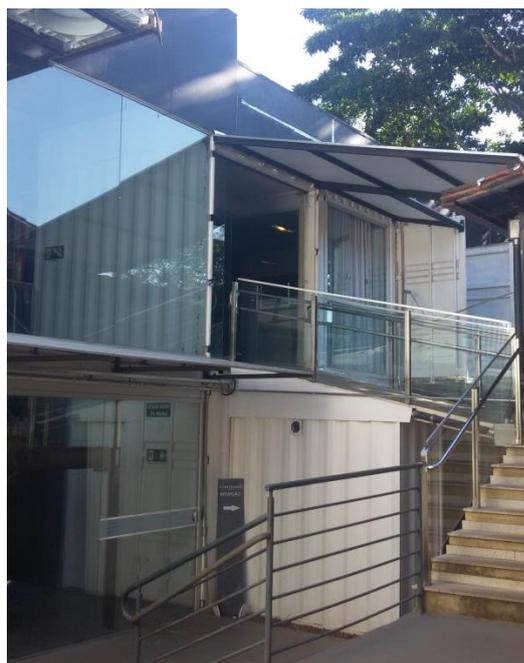
Figura B.4 - Coberturas instaladas posteriormente na edificação D: a) Cobertura Frontal; b) Cobertura de acesso ao pavimento superior.

Durante a pesquisa, em novembro de 2017, são acrescentadas coberturas em policarbonato em toda a parte frontal da edificação, e uma outra pequena cobertura na parte posterior, onde dá acesso à entrada do pavimento superior (Fig. B.4)

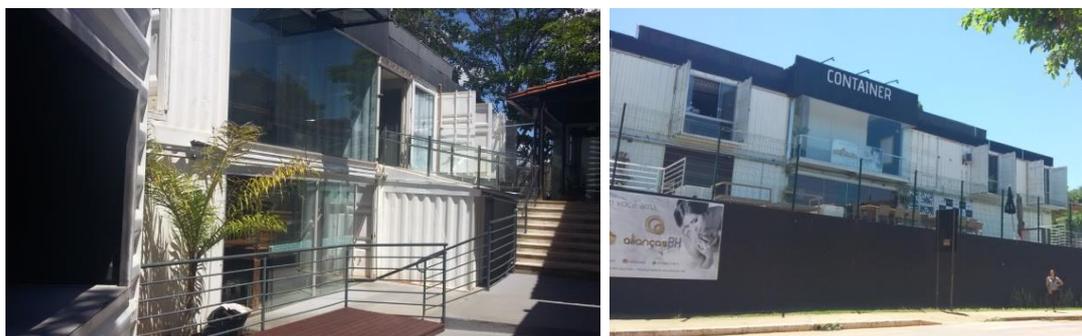
Figura B.5 - Paredes externas em tinta branca, Edificação D

Externamente, a Edificação D deixa à mostra as chapas de aço corten da edificação. Para proteger da oxidação e da radiação solar, toda a edificação recebe tinta branca de nanopolímeros, conforme apresentado na figura B.5. Essa tinta possui micropartículas cerâmicas, mantendo as temperaturas mais estáveis, dificultando ganho e perda de calor da superfície (NANOTHERMIC..., 2018).

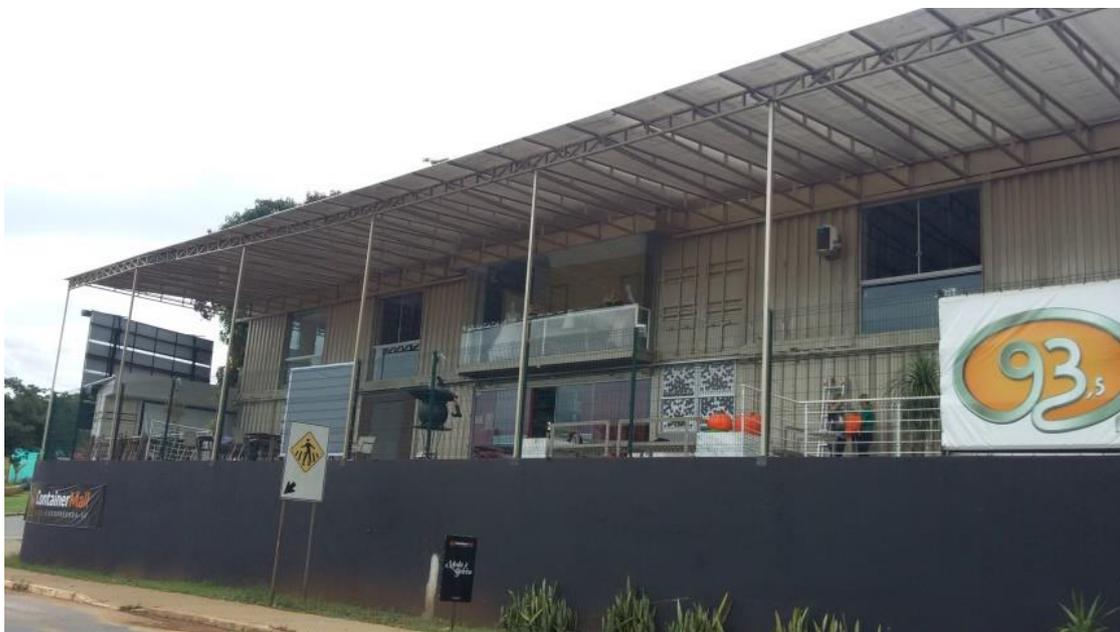
Figura B.6 - Paredes externas da fachada sul com tinta dourada, Edificação D

Posteriormente, no mês de outubro, a fachada sul da edificação recebeu uma nova camada de tinta, com fins estéticos. Desta vez em coloração dourada e sem propriedades térmicas, já que nessa fachada há também, no mesmo período, a

instalação de cobertura de policarbonato para proteger da radiação solar direta (Fig. B.6).

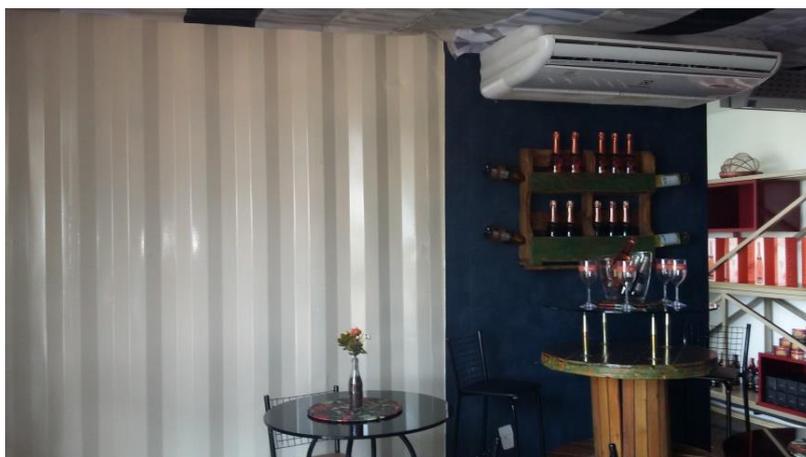
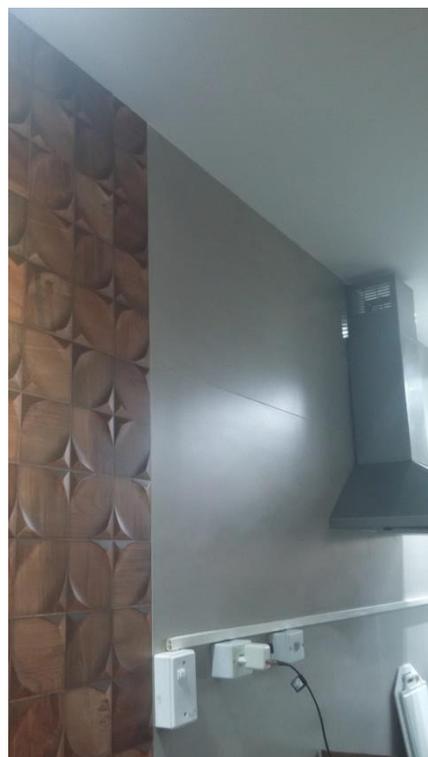
Figura B.8 - Paredes internas edificação D: a) chapa do contêiner e drywall; b) revestimentos em drywall; c) revestimento em porcelanato

Grande variedade em materiais, desde a chapa original do contêiner aparente, à paredes em drywall com acabamentos em pintura, papel de parede e porcelanatos, como mostrado na figura B.8.

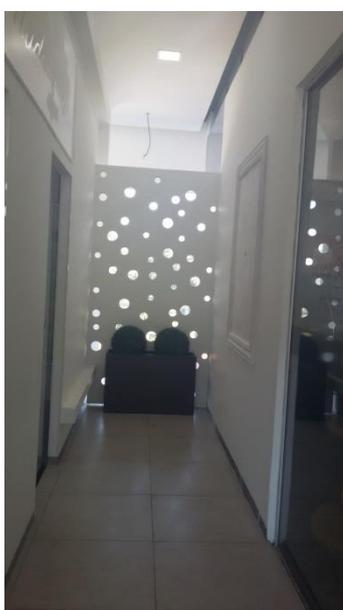
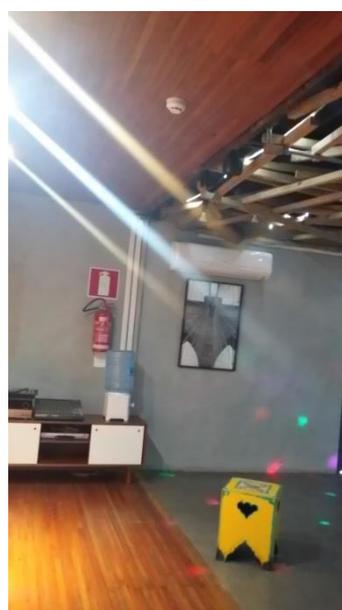
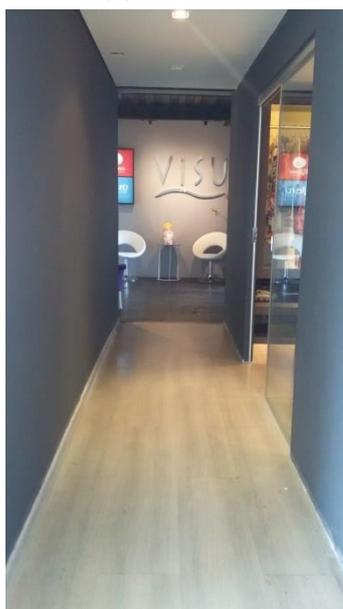
Figura B.9 - Pisos edificação D: a) Piso em porcelanato; b) Piso em madeira e cimento queimado; c) Piso em laminado de madeira; d) Piso em compensado naval original do contêiner, no Café

Assim como as demais partes da edificação, o piso também possui grande variedade de acabamentos. Em alguns ambientes mantêm o piso de compensado naval original, em outros ambientes fazem uso de revestimentos cerâmicos, porcelanato e pisos laminados em madeira, como pode ser observado na figura B.9.

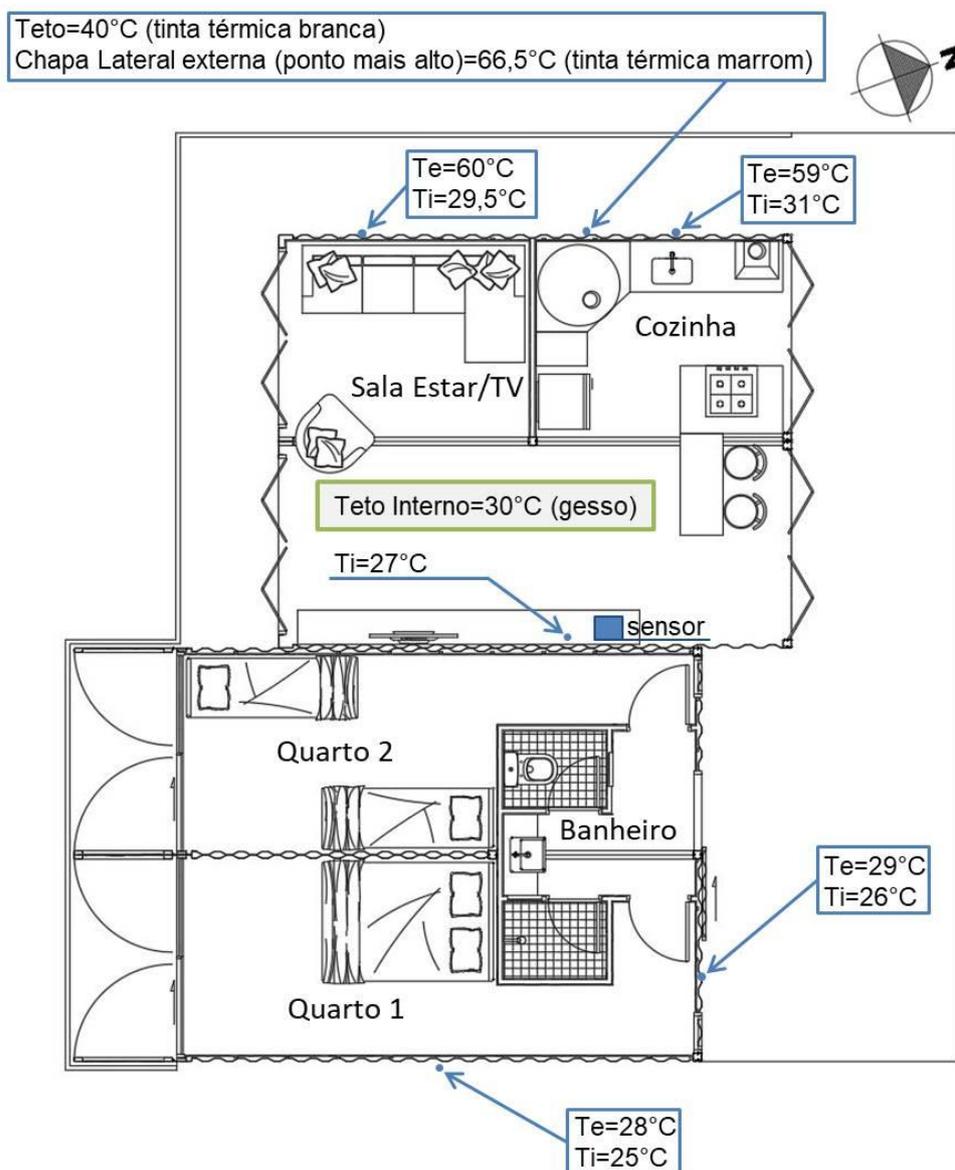
As temperaturas de superfície mais próximas das fachadas norte, onde o sol está incidindo neste momento, estão mais altas que as temperaturas de superfície medidas no lado oposto, onde há sombra por cobertura ou onde o sol não incide. A lateral onde a temperatura externa está mais alta atinge os 60°C, enquanto neste mesmo ponto internamente a temperatura está à 29°C. A Temperatura de superfície interna mais alta é de 31°C, na mesma fachada, no local equivalente, externamente, a temperatura está a 59°C.

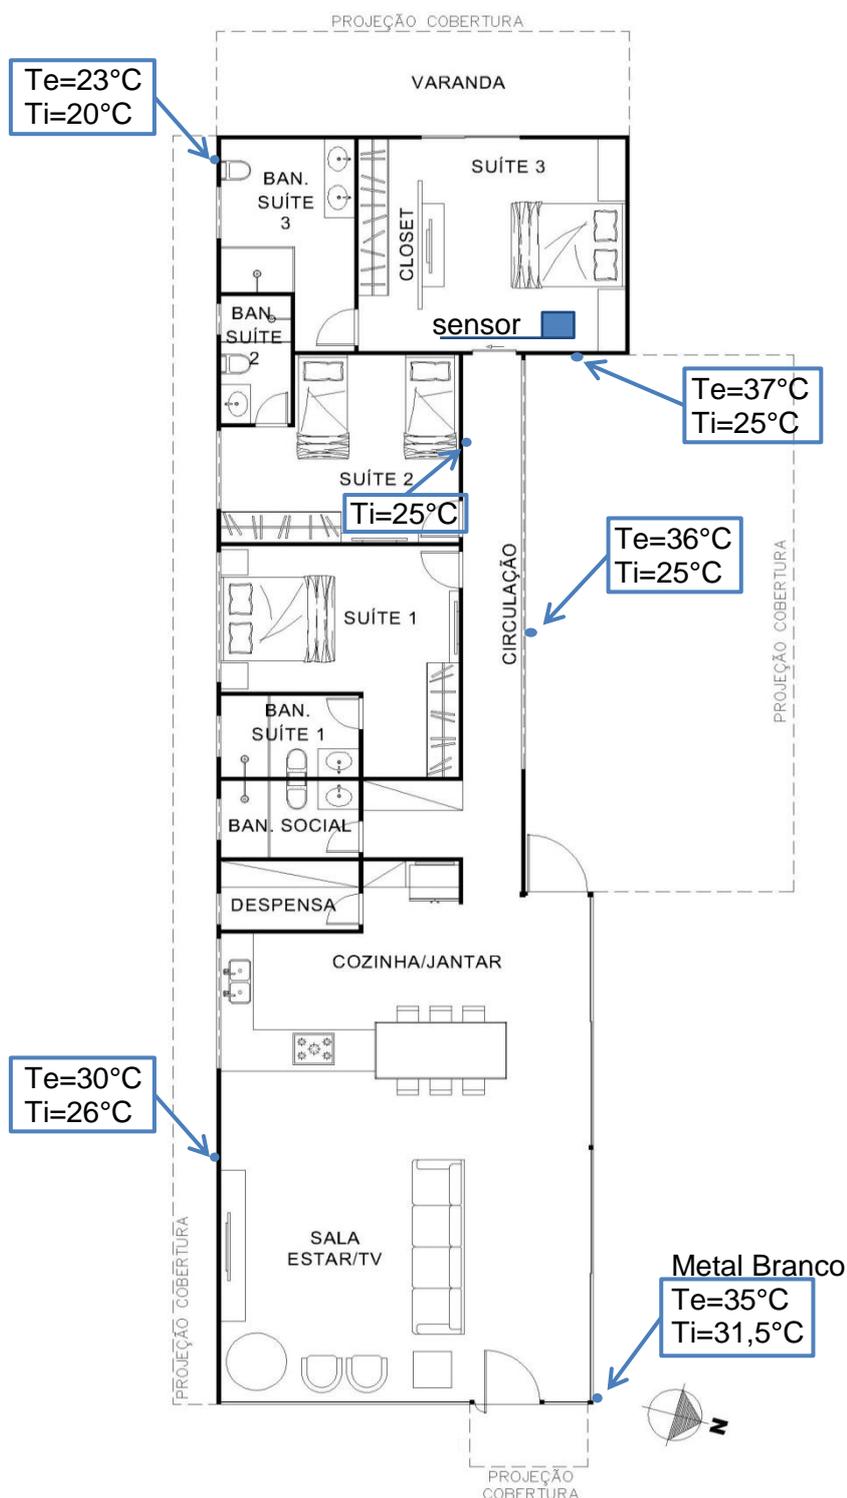
O sol neste horário localiza-se mais próximo à direção norte, e em uma posição mais alta. As fachadas voltadas para essa direção estão com as temperaturas das superfícies externas variando de 35°C à 37°C. A menor, de 35°C, é medida na superfície metálica pintada de branco. Neste mesmo ponto, internamente, com o

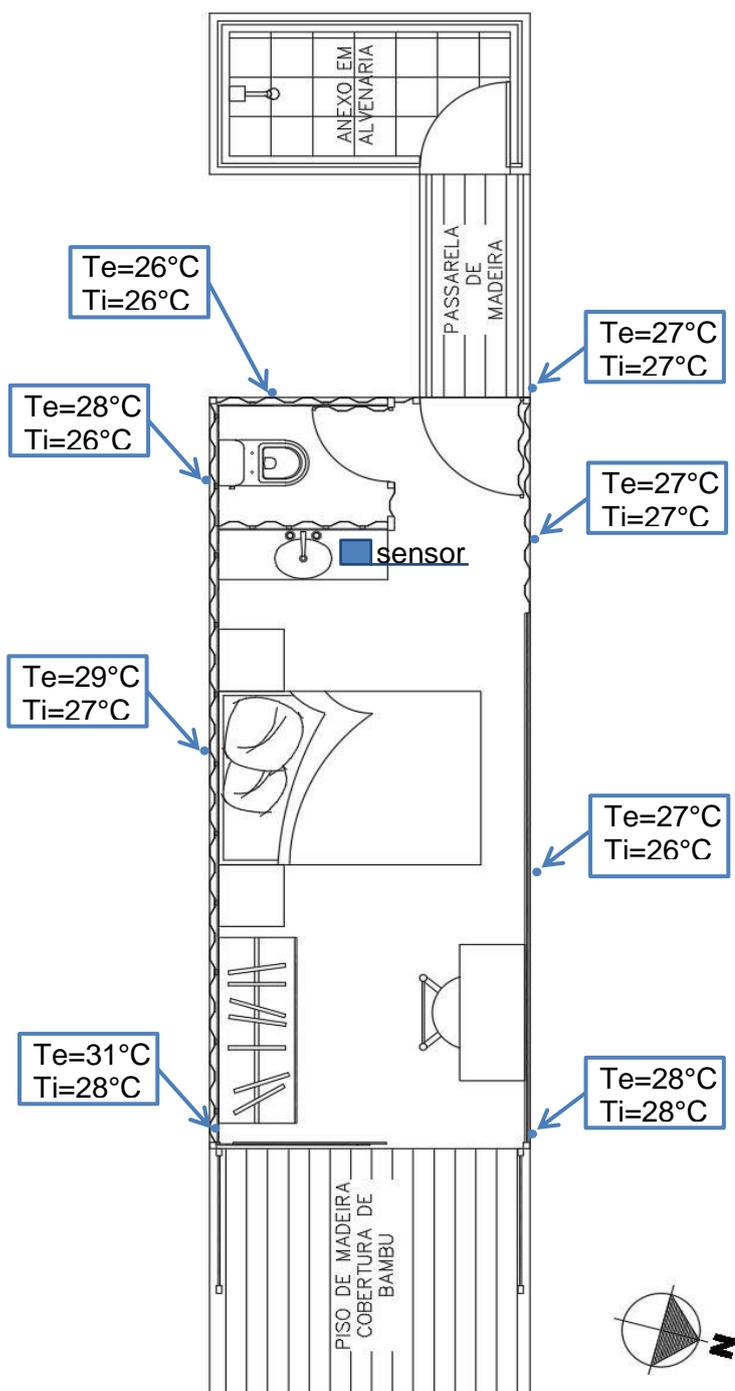
Observa-se que a temperatura da superfície externa mais alta atinge os 31°C, onde há uma pequena parte com incidência solar. Neste ponto, internamente, a temperatura da superfície está em 28°C, há revestimento em OSB nesta lateral interna. Conforme vai se afastando deste ponto, as áreas sombreadas aumentam e a temperatura de superfície cai, chegando a 26°C a temperatura das superfícies, tanto externamente quanto internamente.

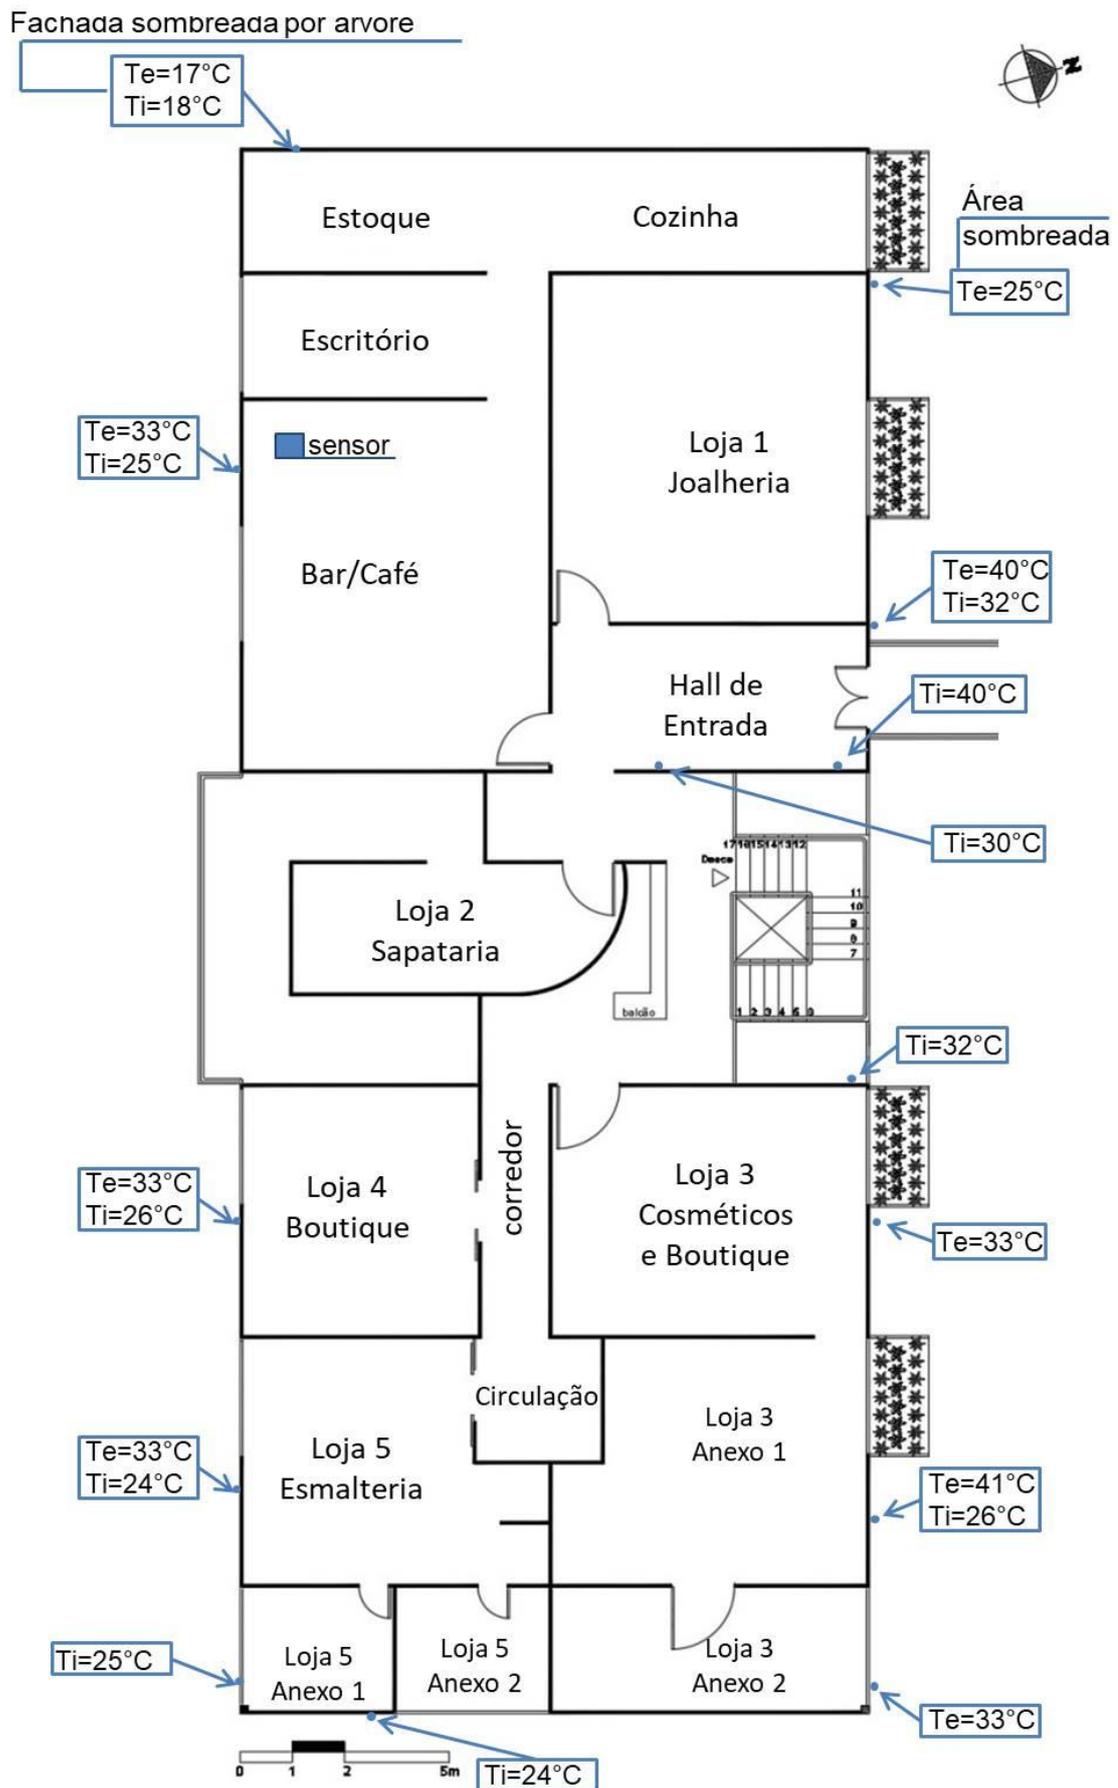
Nesta fachada, em pontos sombreados a temperatura de superfície externa atinge 25°C. Na fachada sul a temperatura da superfície externa mantém os 33°C ao longo da fachada, e internamente varia de 24 °C a 26°C. Tanto no café, quanto na loja 5 (Esmalteria) não há revestimento interno nem externo nos pontos medidos. Nos anexos 1 e 2 à loja 5, há revestimento interno em drywall ($T_i=25^\circ\text{C}$ e $T_i=24^\circ\text{C}$ respectivamente). Porém a loja 5 (esmalteria) apresenta temperatura de superfície interior mais baixa (24°C) porque mantém o ar condicionado ligado ao longo do dia neste ambiente, interferindo no valor de temperatura de superfície aferido internamente.
