**REAVALIAÇÃO DA INTEGRIDADE DAS PONTES FERROVIÁRIAS DO TRECHO  
OURO PRETO-MARIANA – VISÃO DOS PROBLEMAS PATOLÓGICOS E  
ESTUDO DE CASO DA PONTE DA ESTAÇÃO DE OURO PRETO**

MESTRANDO: Wagner Cavallare de Souza

Dissertação apresentada ao programa de Pós-Graduação do Departamento de Engenharia Civil da Escola de Minas da Universidade Federal de Ouro Preto, como parte dos requisitos para obtenção do título de mestre em Engenharia Civil, área de concentração: Construção Metálica.

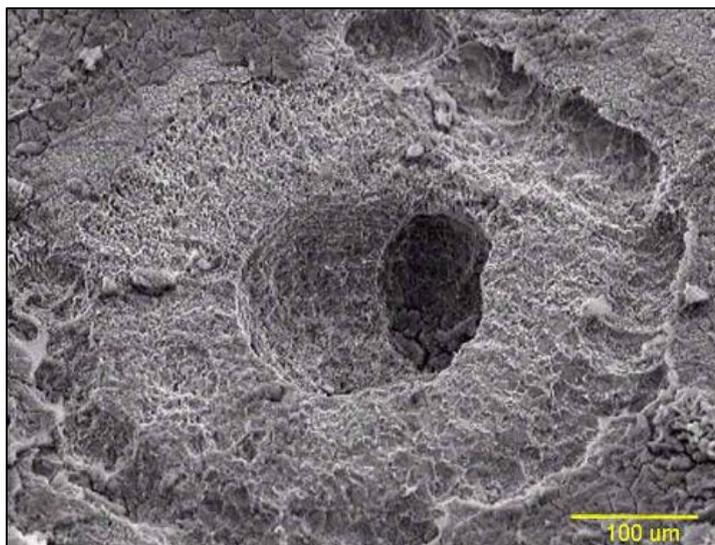
**Figura 2.11** – Imagem de microscopia eletrônica de varredura de um pite em um aço inoxidável.

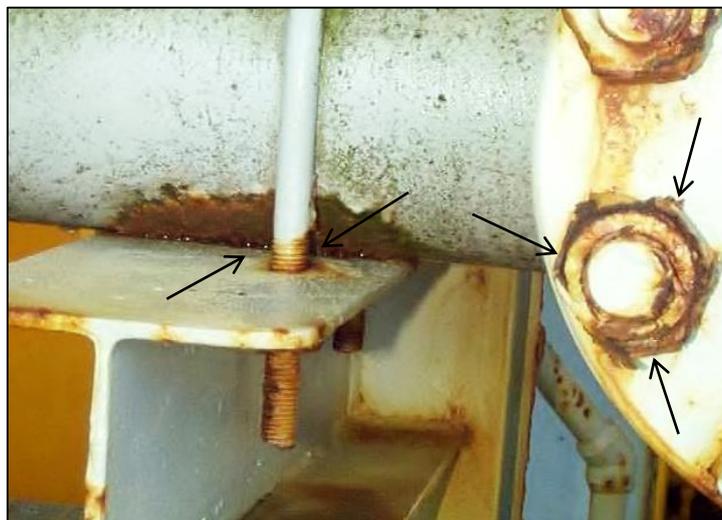
último estágio é a evolução propriamente dita da corrosão na fresta. Percebe-se nitidamente, na região de contato entre a tubulação e o perfil metálico suporte da Figura 2.12, a corrosão por fresta.

**Figura 2.12** - Corrosão por fresta entre tubulação e perfil metálico suporte.

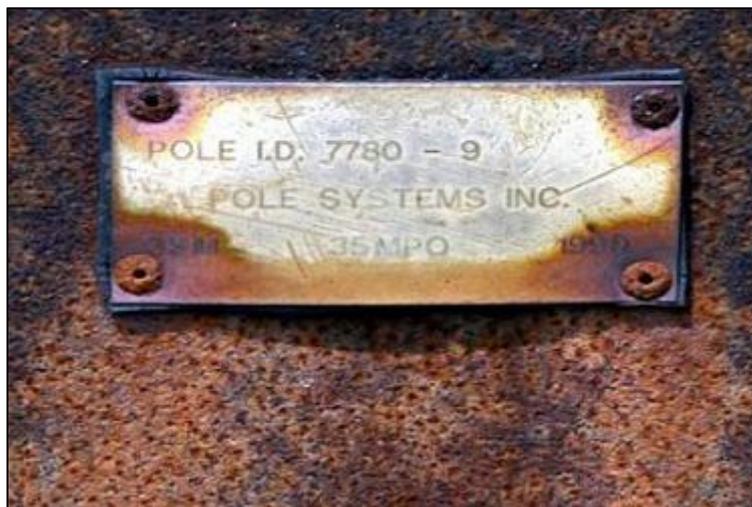
Os três pré-requisitos básicos para ocorrência da corrosão galvânica são ligas metálicas com diferentes potenciais de corrosão, conectadas eletricamente e imersas pelo mesmo eletrólito. Um caso real está representado na Figura 2.13 que apresenta a corrosão galvânica entre o aço e o latão.

**Figura 2.13** - Típica corrosão galvânica entre o aço e o latão, destaca-se também, a corrosão por fresta

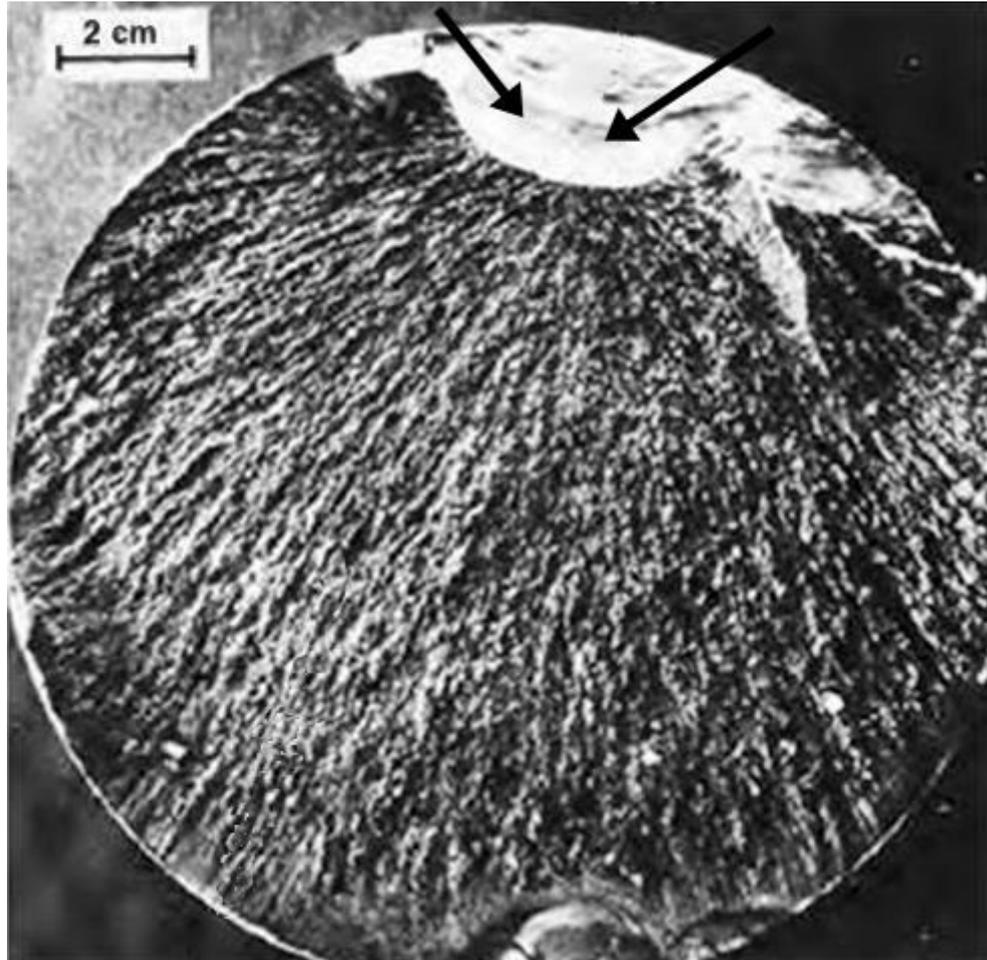
A fratura por fadiga é típica e geralmente apresenta-se fibrosa na região da propagação da trinca e cristalina na região da ruptura repentina. No caso de estruturas de pontes metálicas ferroviárias, tal comportamento é causado por carregamentos de amplitude variável oriundos, principalmente, do tráfego das composições. Neste caso, o problema de fadiga pode ser classificado como de fadiga de alto ciclo já que as tensões a nível macroscópico são bem menores às tensões de escoamento e o número de ciclos de carregamento é da ordem dos milhões (Pravia, 2003). Na Figura 2.14 ilustra-se uma fratura por fadiga em um eixo. Salienta-se que na região superior (clara) ocorreu a nucleação e propagação estável de trincas (denominadas “marcas de praia”), devido a alteração na amplitude e/ou frequência de aplicação da carga. A maior área da fratura é comporta pela região radial (“nervuras”), indicando que o material teve o comportamento frágil, no arranchamento final por tração, de maneira catastrófica.

**Figura 2.14** – Fratura por fadiga (detalhe das “marcas de praia” propagação estável da trinca)

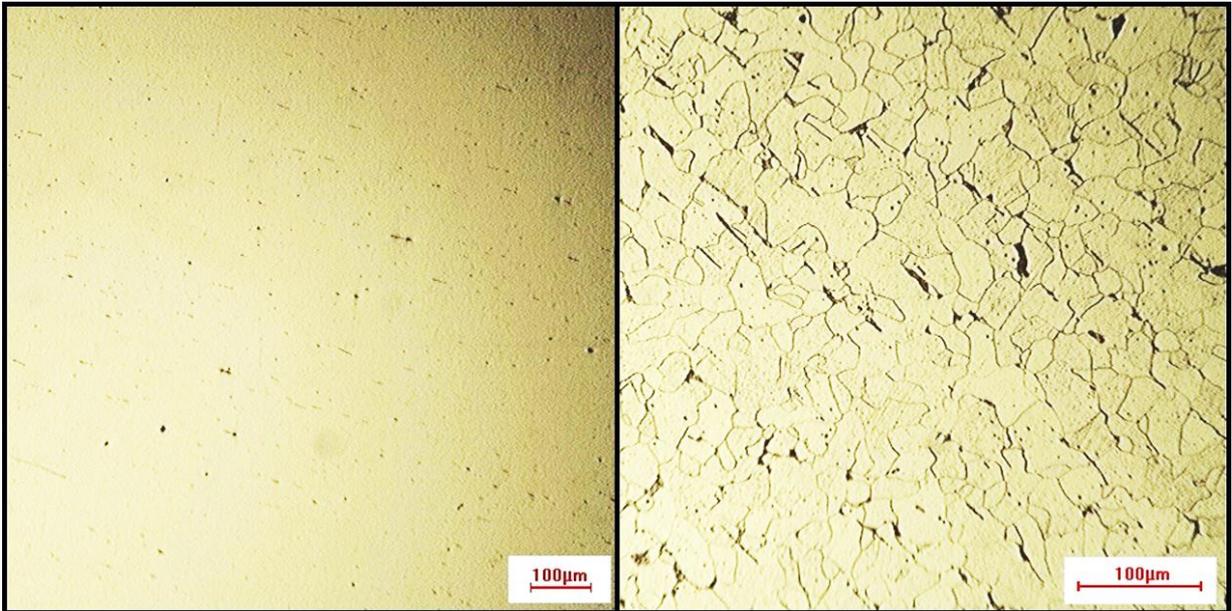
**Figura 3.2** – Micrografia da amostra sem ataque; 100x.

**Figura 3.3** – Micrografia da amostra com ataque Nital 2%; 200x.

A caracterização metalográfica (Figura 3.3) permite observar a presença marcante da fase ferrita (região clara) o que implica em um aço de baixa resistência mecânica, e o constituinte perlita em pequena fração volumétrica (regiões escuras na Figura 3.4). Nota-se também a presença de inclusões alongadas provavelmente de sulfeto de manganês (MnS).

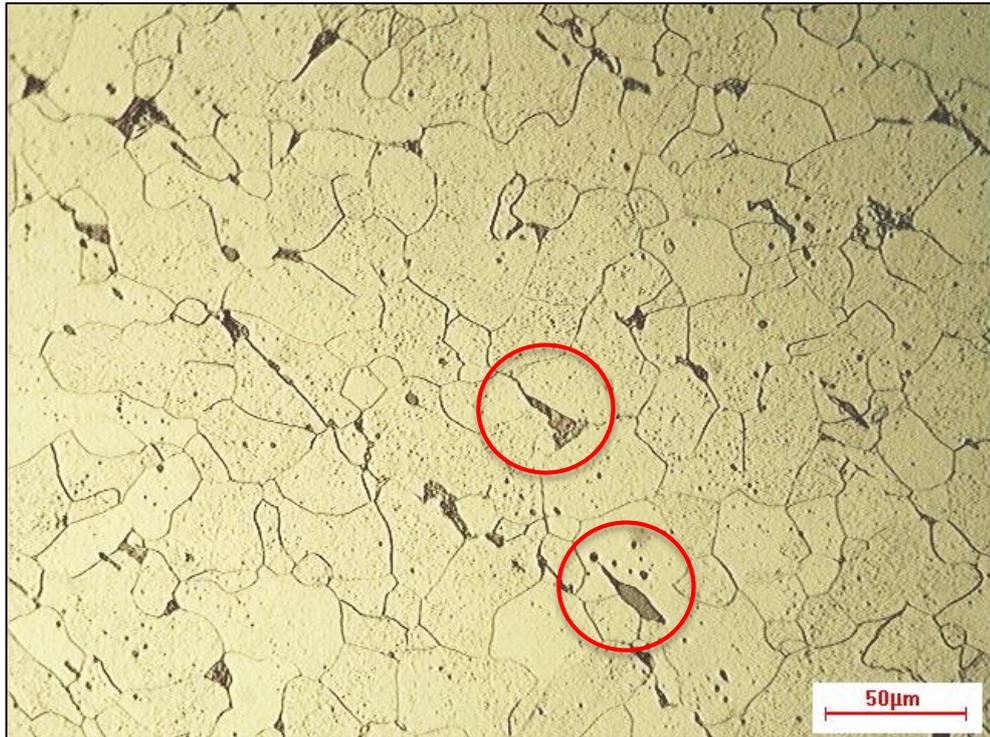
**Figura 3.4** – Micrografia da amostra com ataque Nital 2%; 400x.

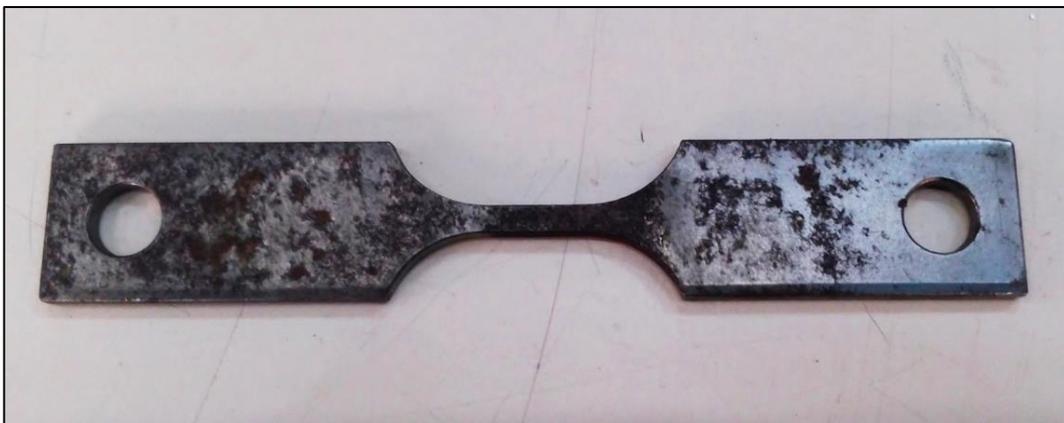
Da cantoneira em estudo foi retirado material suficiente para a produção de seis CPs que, posteriormente, foram ensaiados no Laboratório de Ensaio Mecânicos do DEMET/UFOP segundo Norma NBR 6152 (ABNT,2002). A referida normatização especifica o método de ensaio de tração em materiais metálicos e define as propriedades mecânicas que podem ser determinadas à temperatura ambiente. A Figura 3.7 ilustra (a) um CP padrão usado no ensaio. Destaca-se o aspecto corroído do material.

**Figura 3.7** – Corpo de prova usado no ensaio de tração conforme Norma (NBR 6152/ABNT 2002)

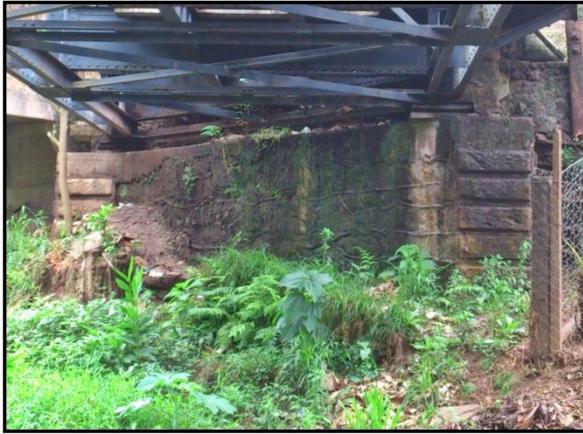
**Figura 4.5** – Registro fotográfico da “Ponte da Estação de Ouro Preto/MG” (2014); (a) vista frontal; (b) vista lateral; (c) detalhe do pilar; (d) contraventamento na parte inferior da estrutura; (e) patologias no aparelho de apoio fixo; (f) patologias no aparelho de apoio móvel; (g) detalhe da ligação em chapa; (h) detalhe da ligação entre diagonais e montantes.

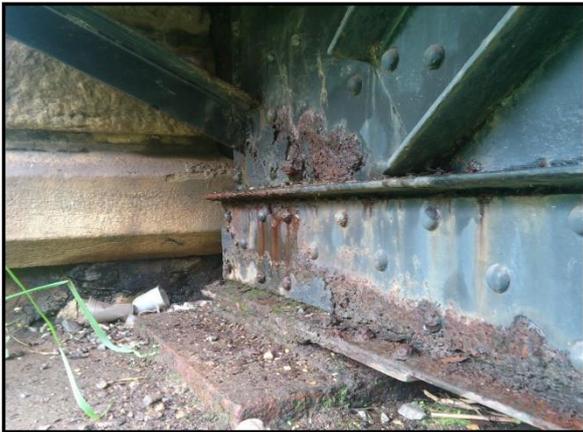
(e)

Defeito em Junta de Dilatação: <input type="checkbox"/> SIM <input checked="" type="checkbox"/> NÃO	Local / Quant.:	
Acúmulo de solo e Detritos: <input checked="" type="checkbox"/> SIM <input type="checkbox"/> NÃO	Local / Quant.:	<u>No banzo inferior com os apoios</u>
Acúmulo de Água: <input type="checkbox"/> SIM <input checked="" type="checkbox"/> NÃO	Local / Quant.:	
OBSERVAÇÕES ADICIONAIS: <u>Degradação excessiva no apoio devido vazamento de água da tubulação de abastecimento local</u>

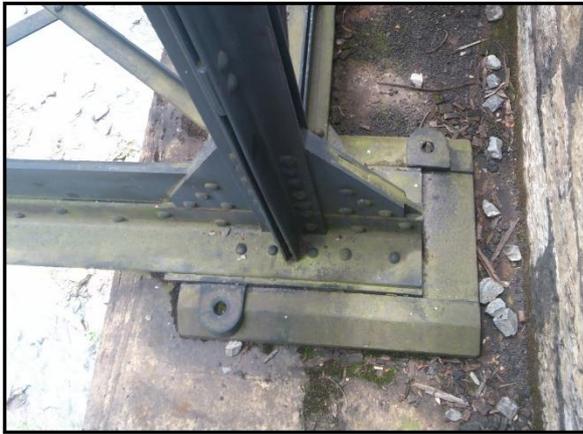
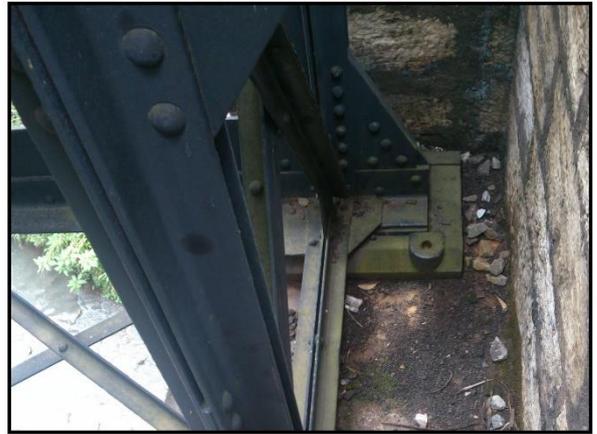
**Figura 4.13** – Registro fotográfico da “Ponte da Barra de Ouro Preto/MG” (2014); (a) vista superior; (b) vista lateral; (c) e (d) detalhe dos aparelhos de apoio; (e) e (f) suporte da passarela de pedestres; (g) e (h) patologias na passarela de pedestres

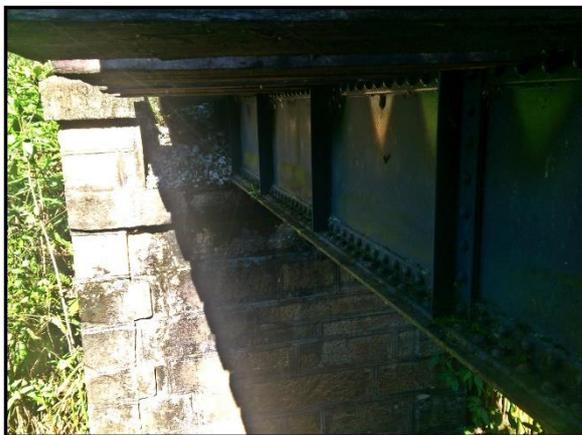
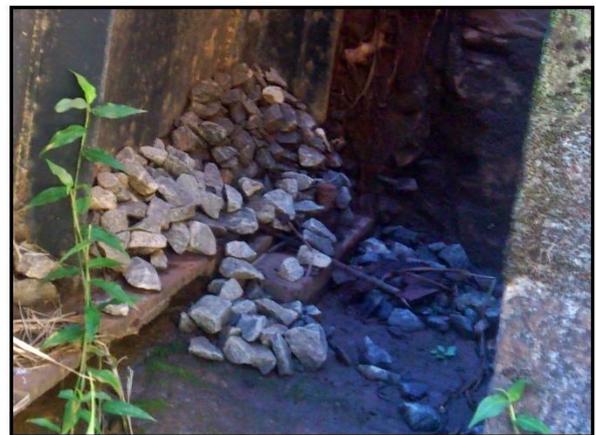
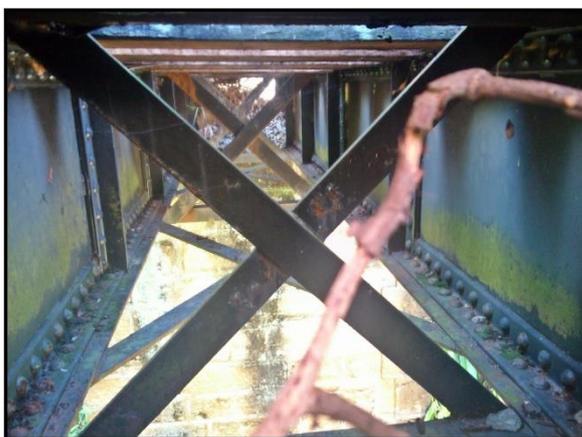
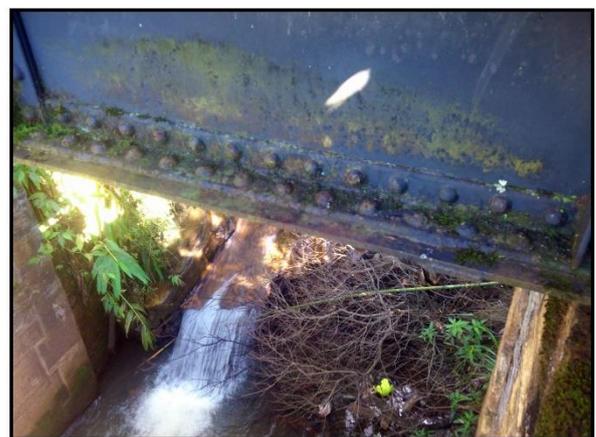
**Figura 4.18** – Registro fotográfico do “Pontilhão do km 5,65” (2014); (a) vista frontal; (b) vista lateral; (c) detalhe do pilar; (d) aparelho de apoio; (e) detalhe do contraventamento interno; (f) curso d’água e acúmulo de matéria orgânica na estrutura

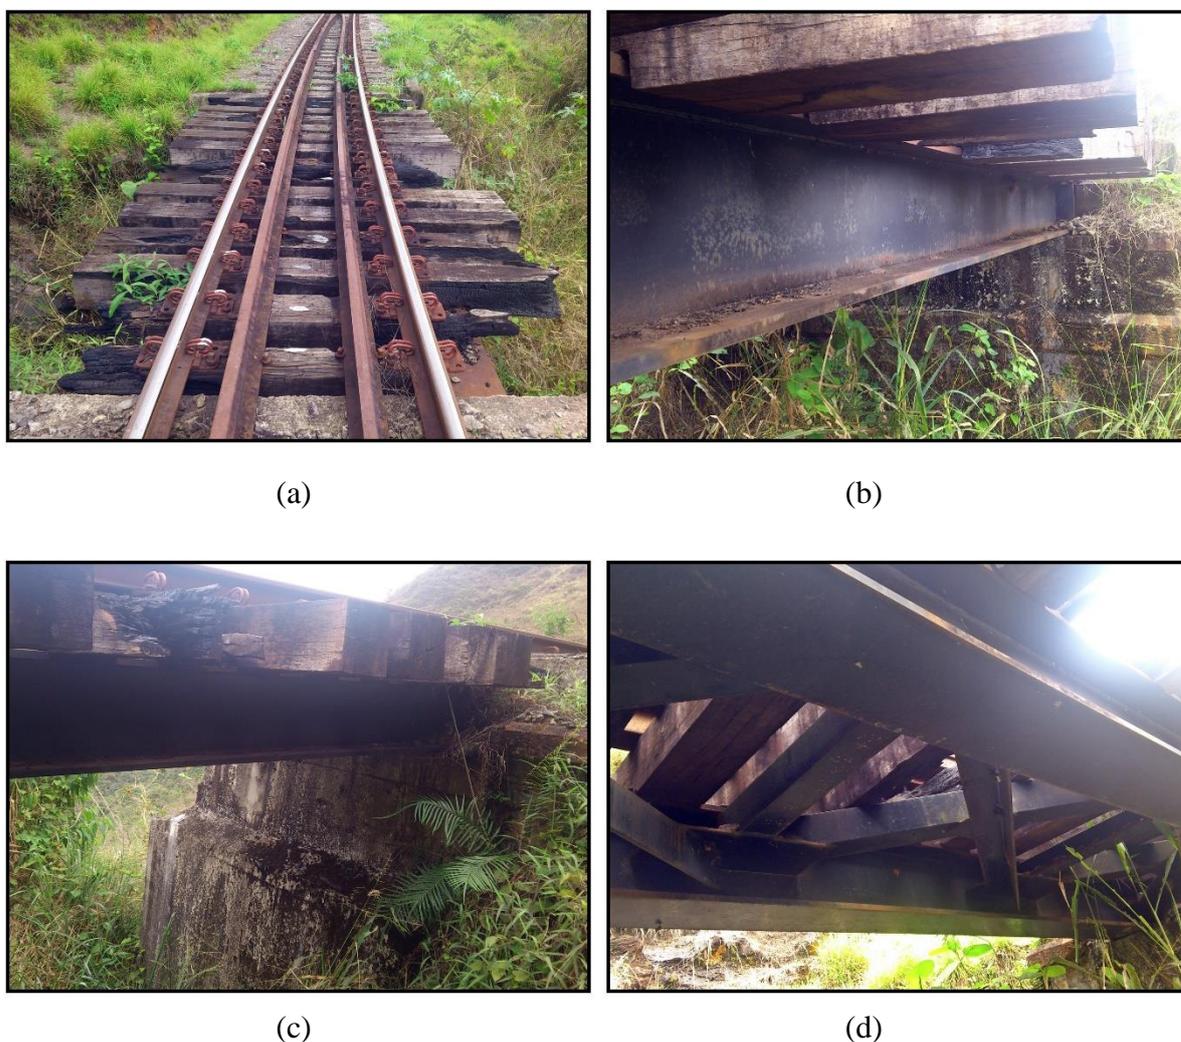
**Figura 4.23** – Registro fotográfico do “Pontilhão do km 11,30” (2014) da Ferrovia “Ouro Preto-Mariana”; (a) vista superior; (b) vista lateral; (c) detalhe do pilar; (d) detalhe do contraventamento inferior

Nos outros dois pontilhões e no “Viaduto de Mariana”, além de pequenas deteriorações provocadas pela corrosão, não foi constatado pela equipe de inspeção a presença dos aparelhos de apoio (no pontilhão do km11,30 e no Viaduto de Mariana), caso já relatado por CARDOSO (2007) na época da recuperação do trecho. Este tipo de ponte, onde as vigas longitudinais se apoiam diretamente na cabeceira, constitui uma concepção estrutural não aceitável para os padrões atuais, pelo fato de ocorrer transmissão de momento fletor entre as vigas longitudinais e os encontros da ponte.

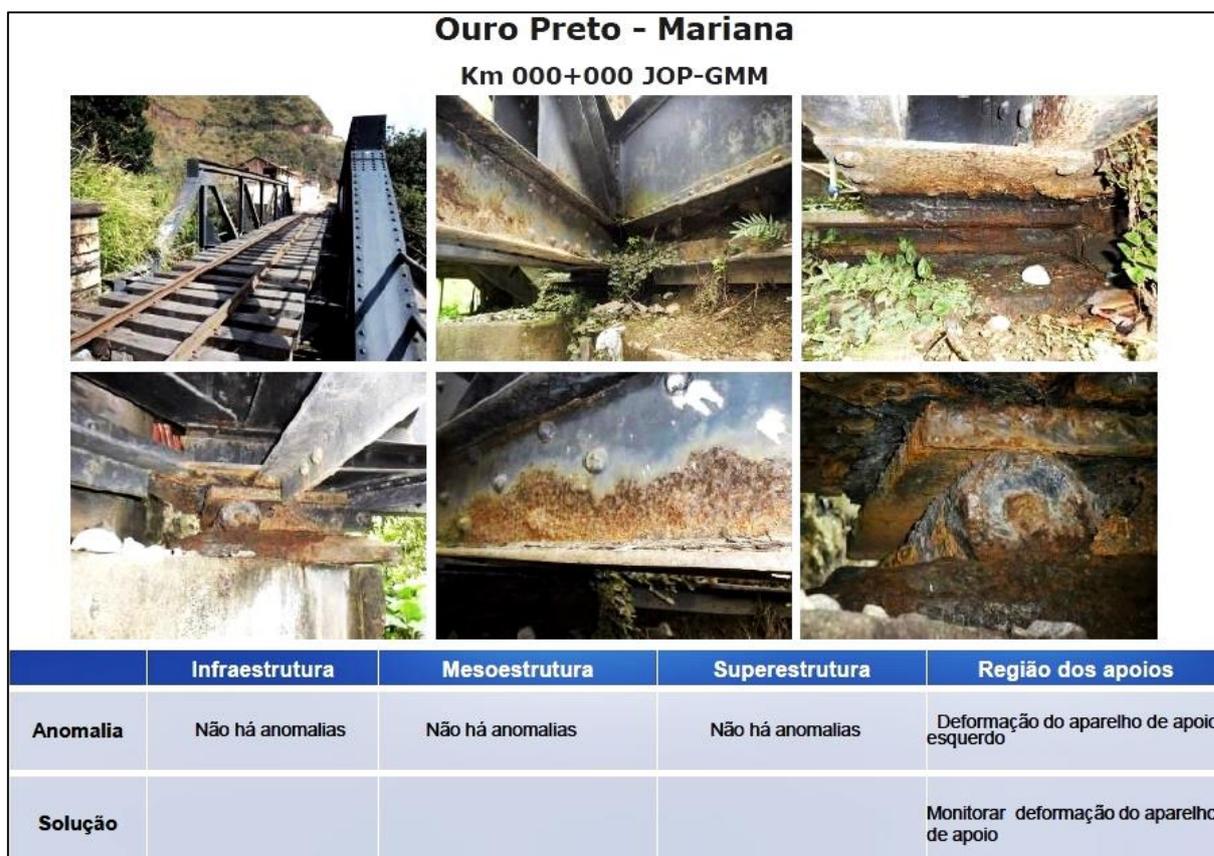
Fazendo uma comparação das patologias encontradas com os relatórios de inspeção anualmente realizados pela empresa responsável, VLi pode-se observar que as informações e relevâncias prestadas por esta última são superficiais e não apresentam estudos mais avançados para percepção dos problemas patológicos e sua prevenção. Nos últimos relatórios dos quais se obteve acesso, todas as partes de todas as estruturas encontram-se destacadas como “não há anomalias” citando apenas a existência de deformação no aparelho de apoio esquerdo da “Ponte da Estação” e a solução recomendada é “monitorar deformação do aparelho de apoio” conforme Figura 4.34.

**Figura 4.34** – Relatório de inspeção realizado pela Empresa VLi em 2011
